گزارش

## حادثه فروریزش ساختمانی خلایزل منطقه ۱۹ تهران

رخداد ۱۵ مردادماه ۱۴۰۲، ساعت ۱۲:۲۴

۲۰ مردادماه ۱۴۰۲

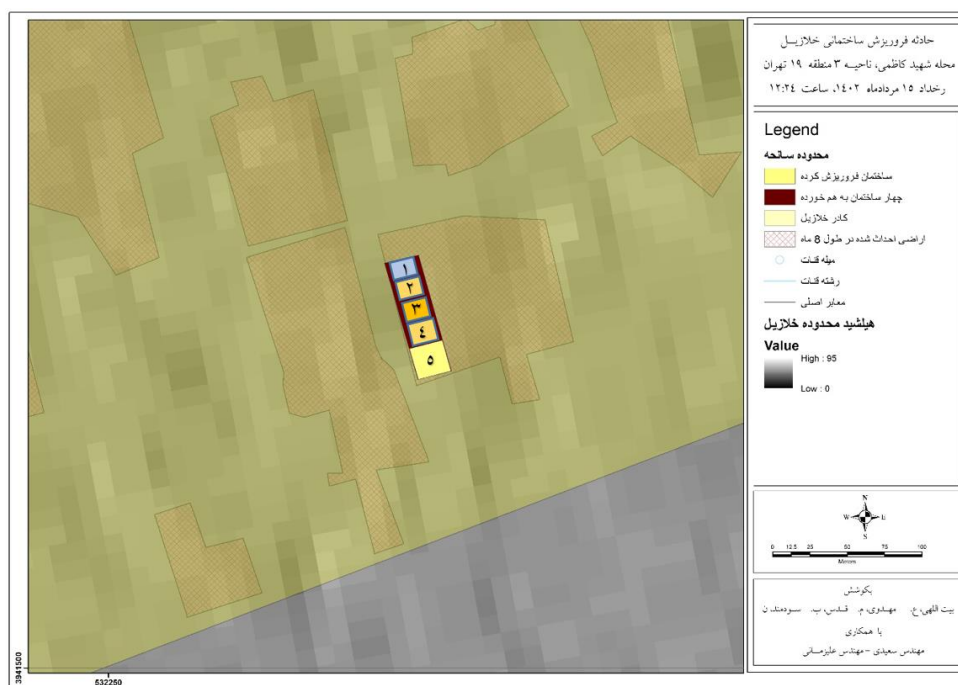
ممانعت از ادامه ساخت و یا تسهیل تخریب) در اثر برش ستون‌ها (با استفاده از ترمیت<sup>۱</sup>) و یا کیفیت پائین ساخت که منجر به عدم تحمل ضربه توسط ساختمان ۵ از طرف ساختمان ۴ گردیده است (ترتیب شماره‌گذاری ساختمان‌ها در شکل ۱ نشان داده شده است).

شکل ۱- ترتیب ساختمان‌های به هم برخورد کرده از سمت شمالی (ساختمان بتنی ۱) تا ساختمان ۵ اسکلت فولادی ریزش کرده شمالی

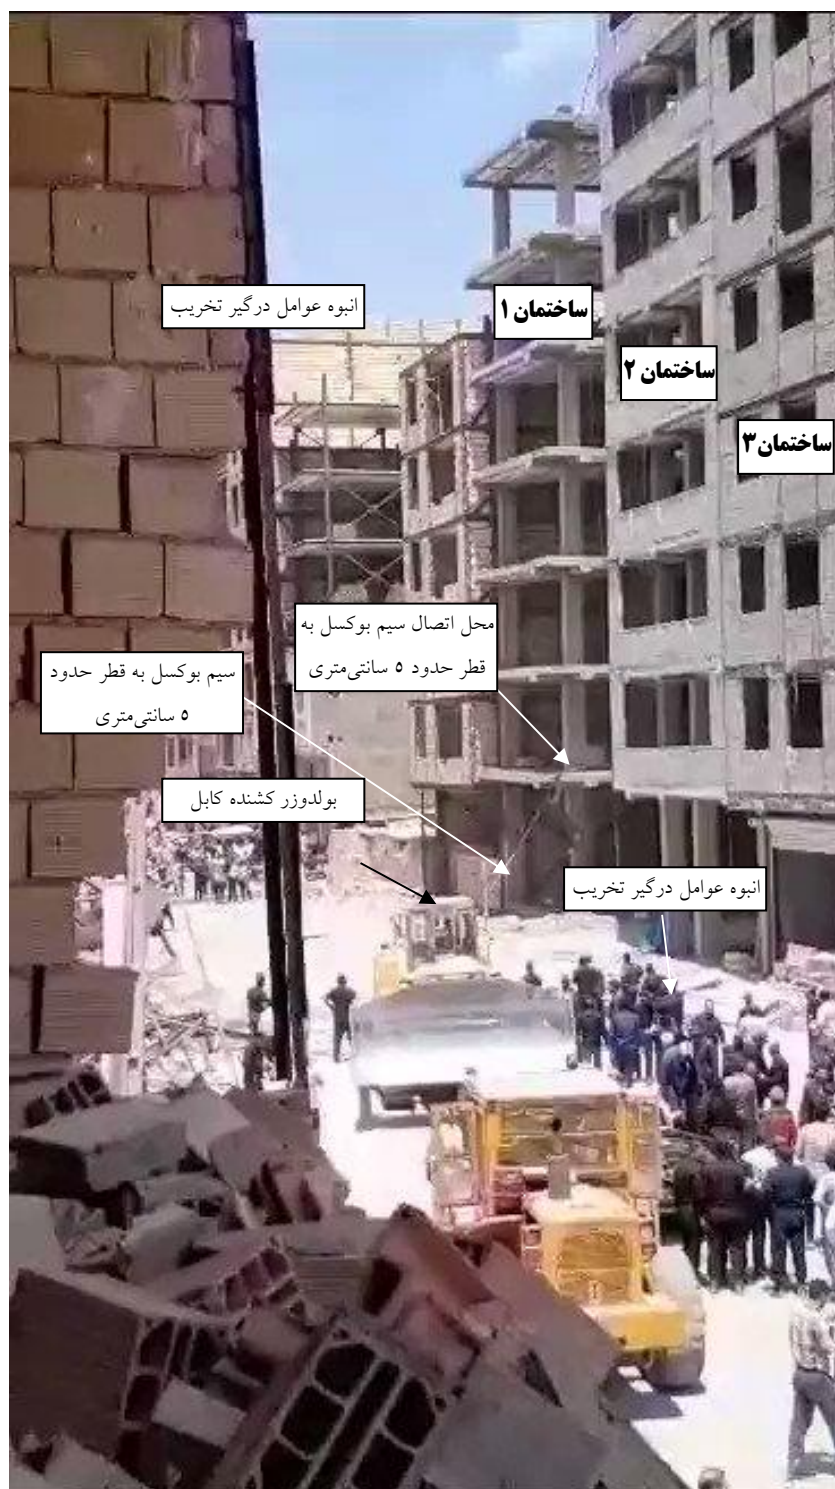
شکل ۲- عکس تخریب به روش کششی ساختمان ۱

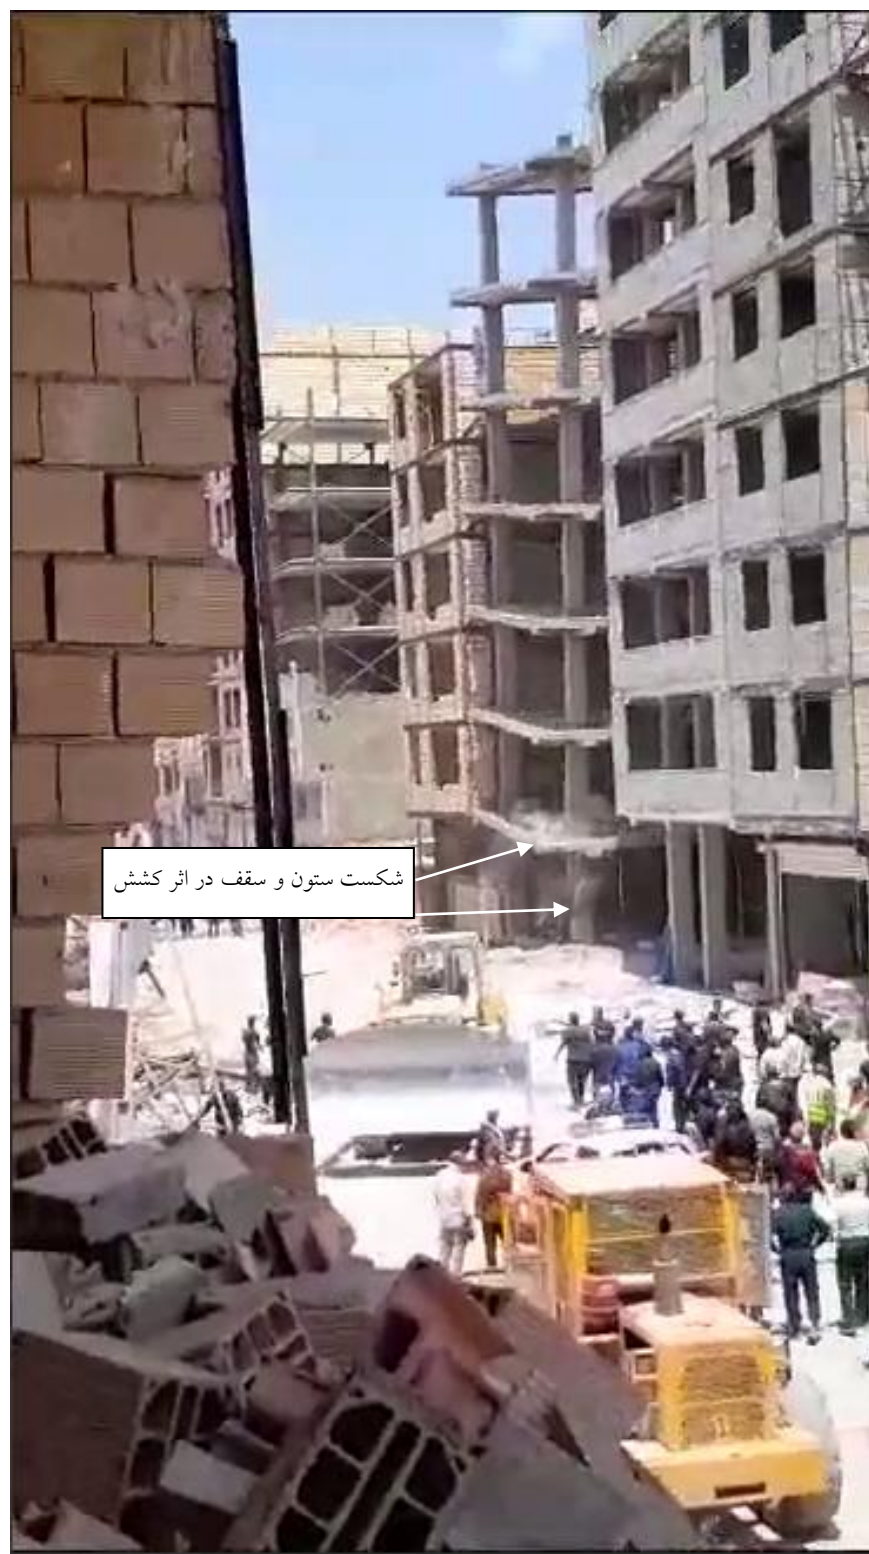
شکل ۳- عکس شکست ستون جنوب غربی ساختمان ۱

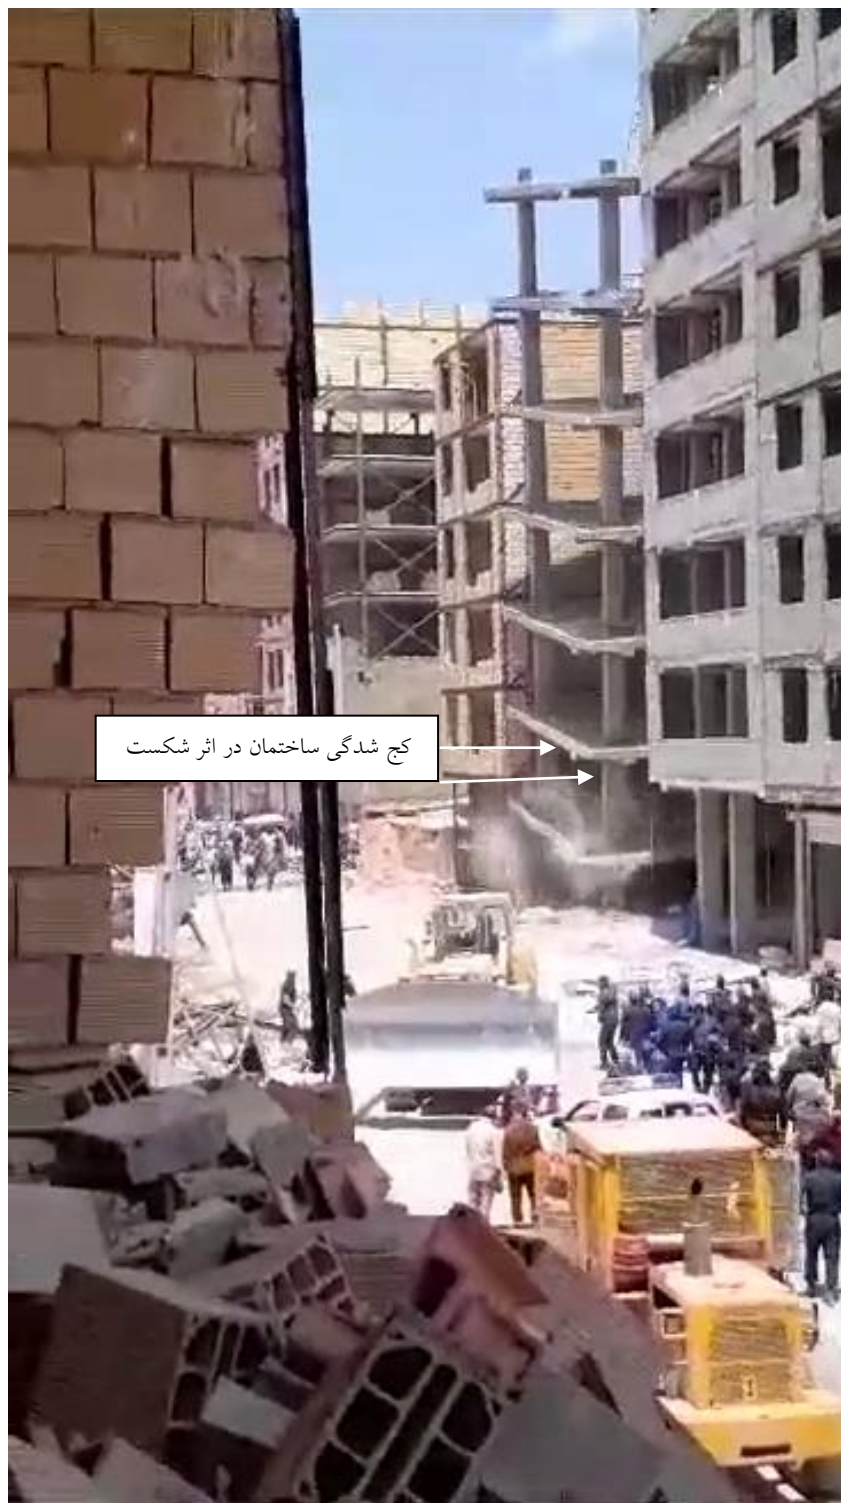
شکل ۴- کج شدگی ساختمان ۱ به سمت جنوب (به طرف ساختمان ۲) در اثر شکست ستون

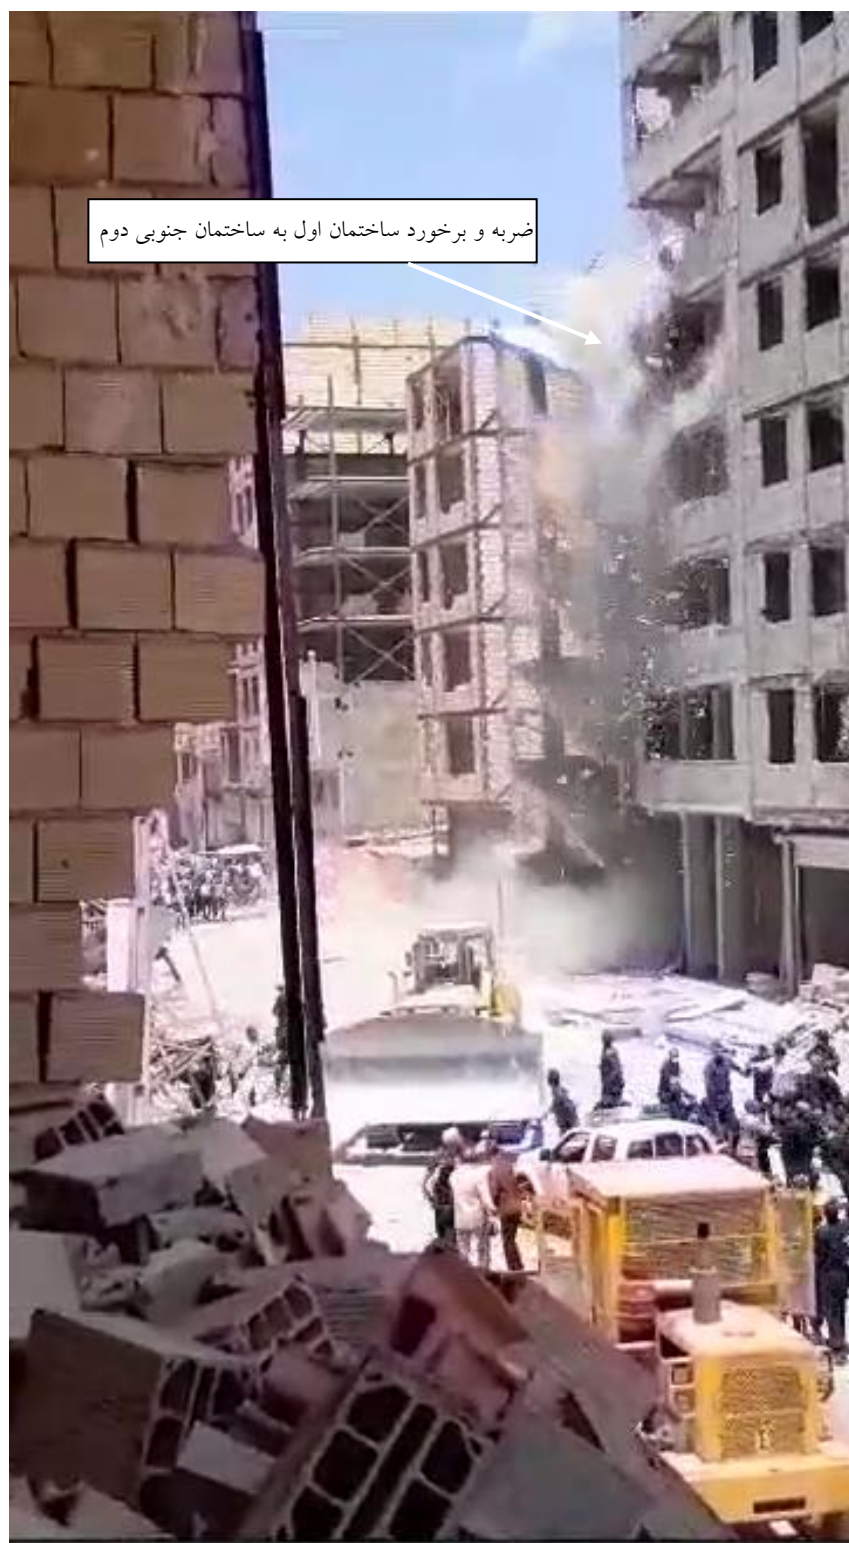
شکل ۵- برخورد ساختمان ۱ به ساختمان ۲ و خسارت بخش شمالی ساختمان ۲

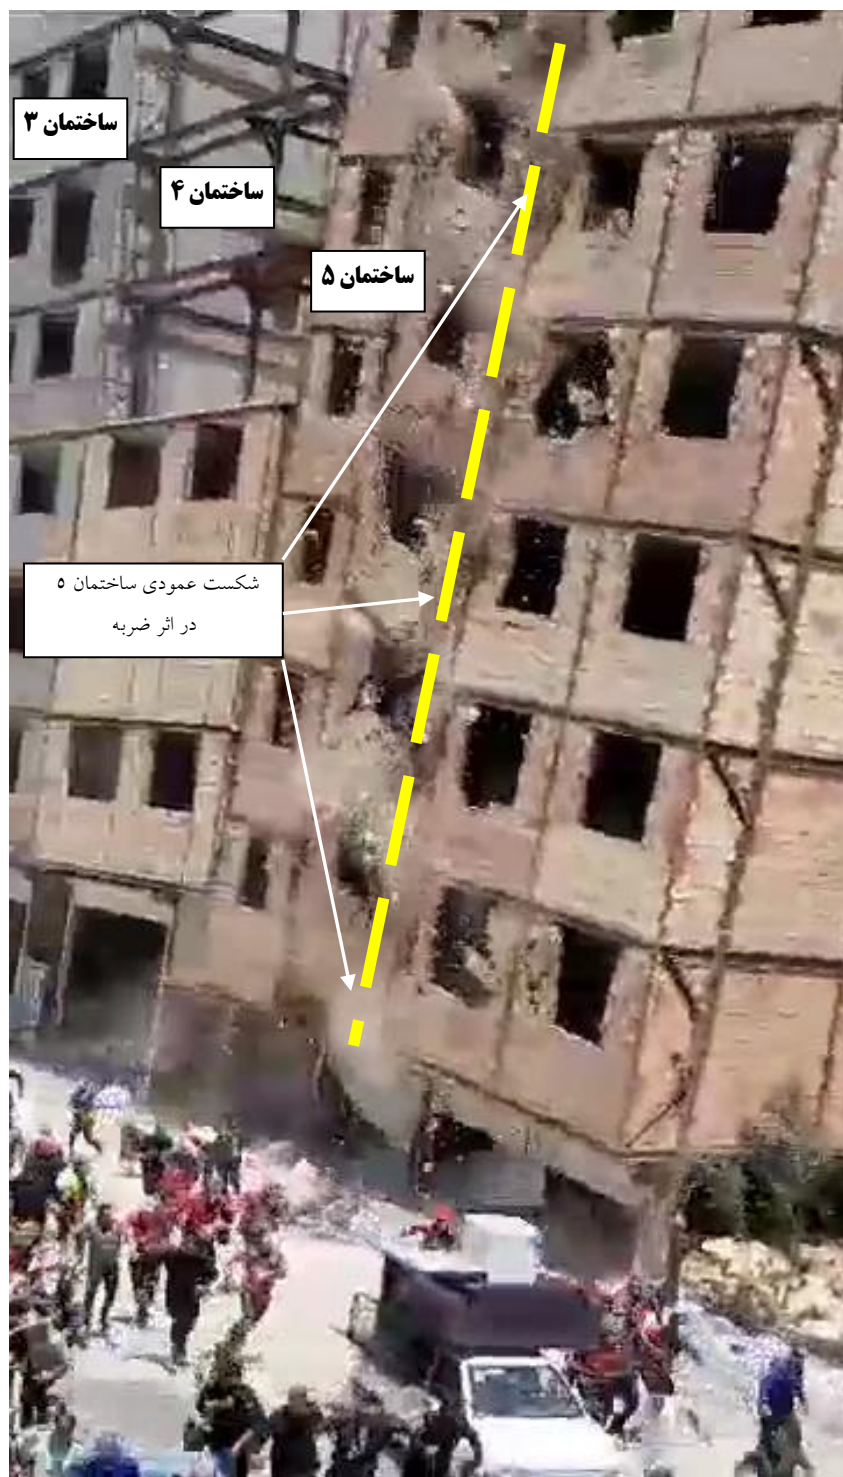
شکل ۶- شکست و دو تکه شدن ساختمان ۵ در اثر ضربه ساختمان ۴ و شکست ستون جنوب شرقی آن (به نظر می‌رسد که این ساختمان پیش‌تر ضعیف شده بود)، نکته مهم از دیدگاه فنی این است که ساختمان ۴ سالم در جای خود باقیمانده است.

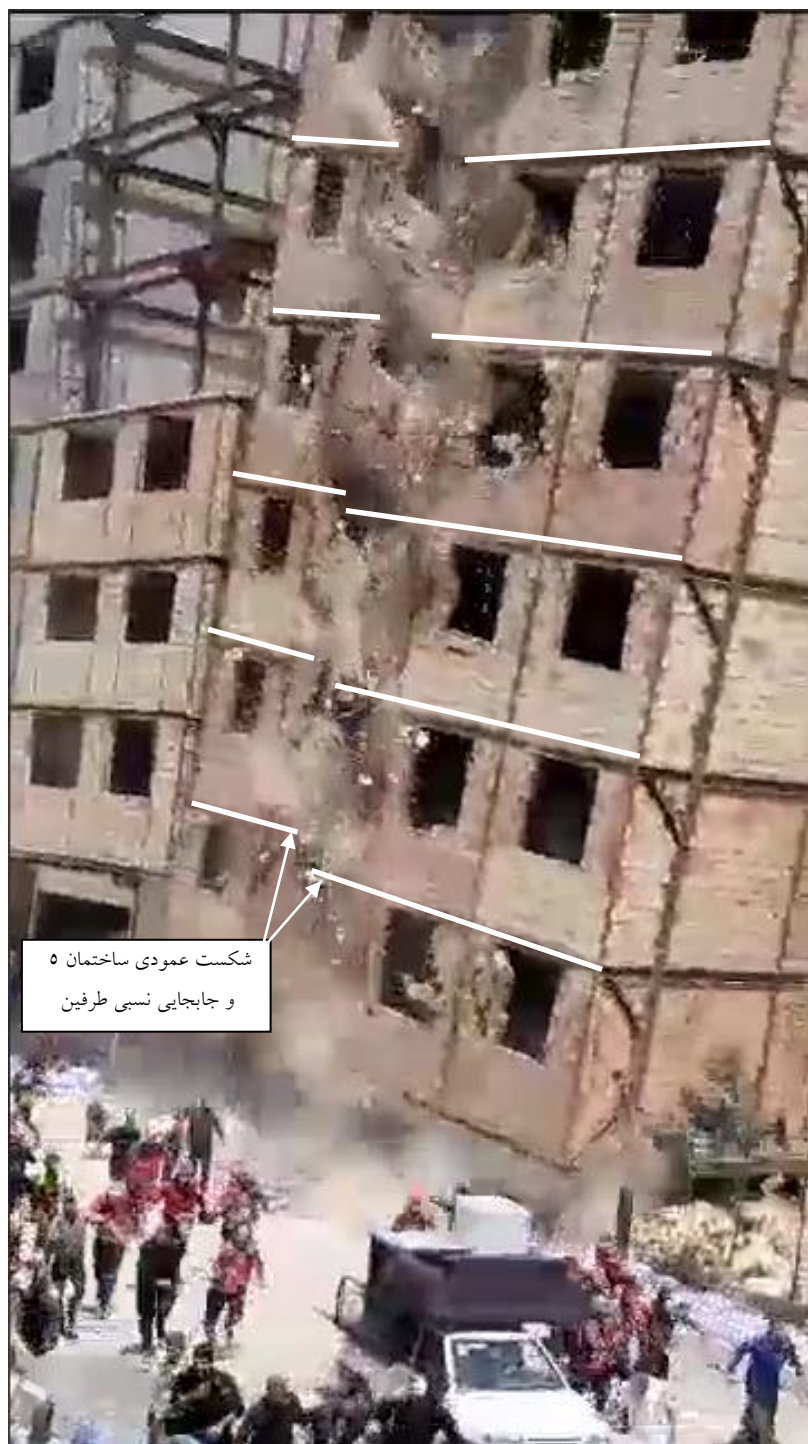
شکل ۷- شکست و دو تکه شدن و افتادگی بخش جنوبی ساختمان ۵ در اثر ضربه ساختمان ۴ و شکست ستون جنوب شرقی ساختمان ۵ (به نظر می‌رسد که این ساختمان پیش‌تر ضعیف شده بود)

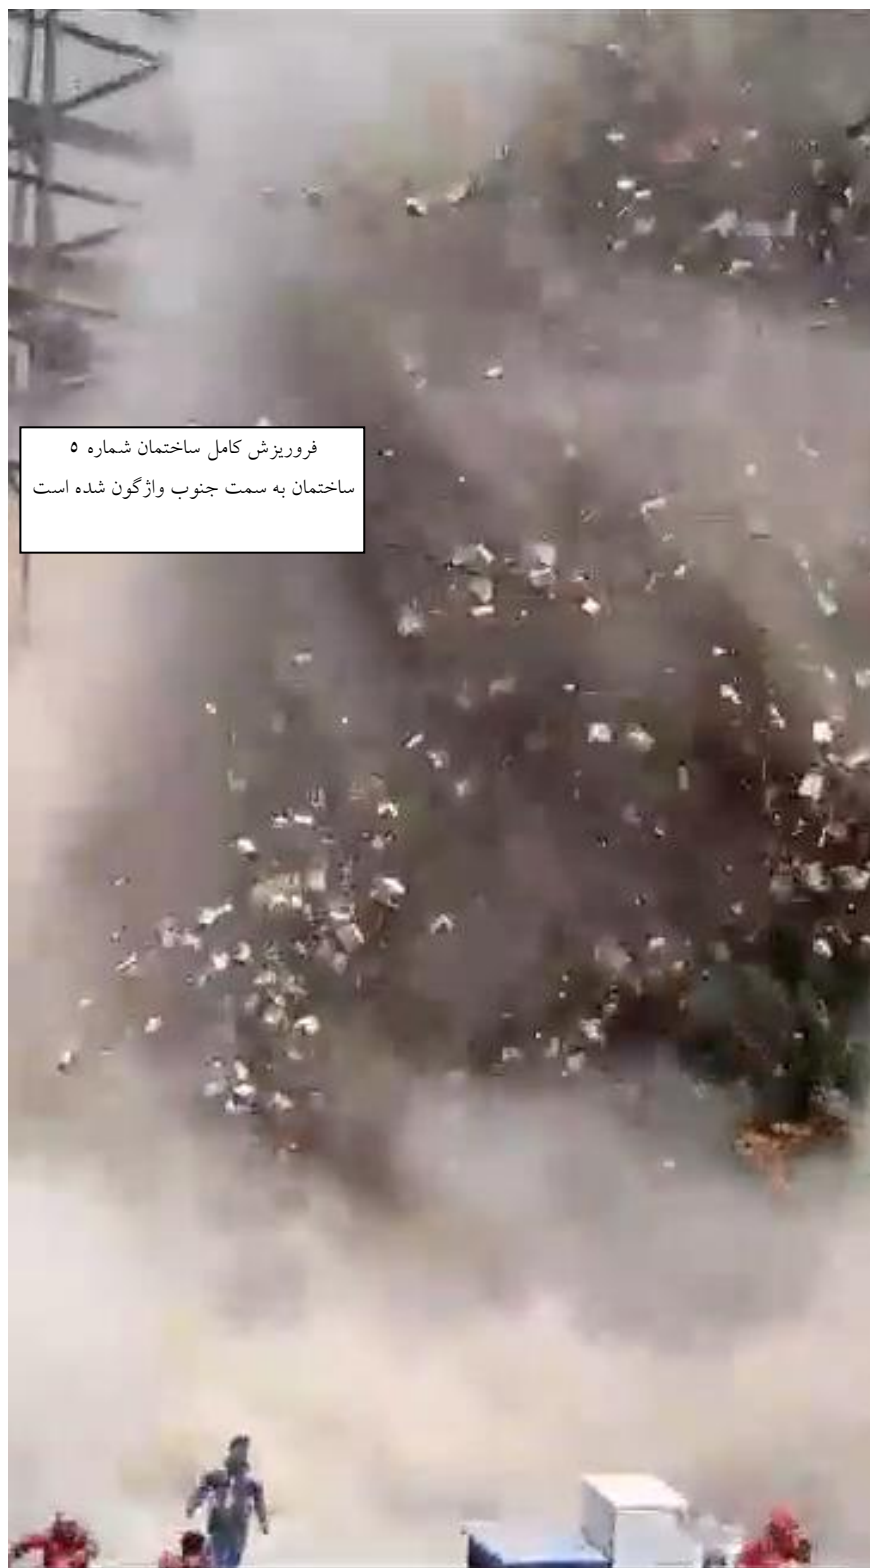
فروریزش کامل ساختمان شماره ۵  
ساختمان به سمت جنوب واژگون شده است

شکل ۸- آوار ناشی از فروریزش ساختمان ۵

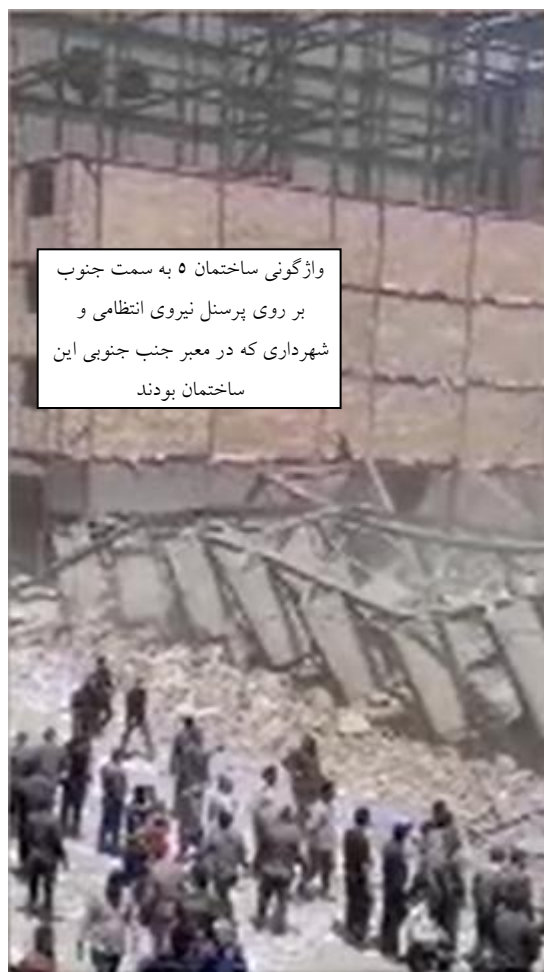
شکل ۹- واژگونی به سمت جنوب ساختمان ۵ و به سمت معبری که پرسنل نیروی انتظامی و شهرداری حضور داشتند

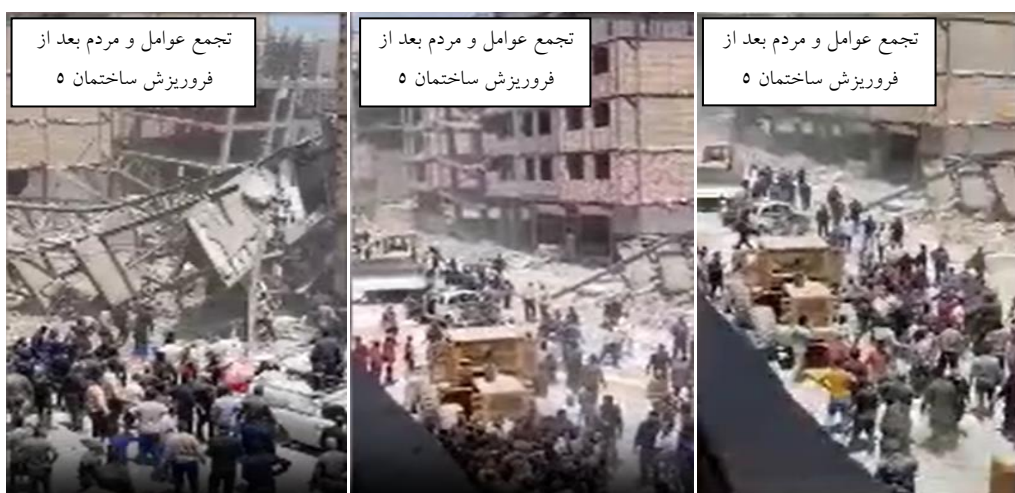
شکل ۱۰- عکس‌های پس از فروریزش ساختمان ۵ و تعداد افراد حاضر در صحنه

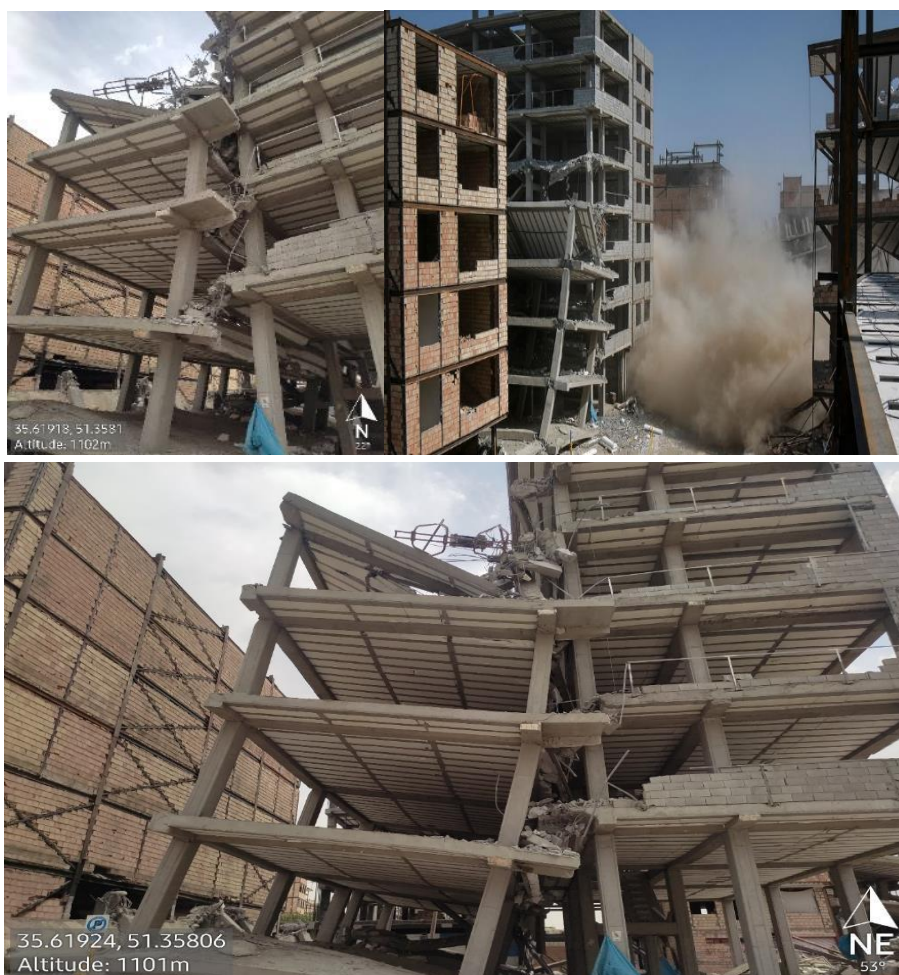
با توجه به ارزیابی مستندات مختلف به دست آمده از این سانحه از جمله عکس‌ها، فیلم‌ها، گفتگو با شاهدان محلی و همچنین ارزیابی‌های فنی موارد مختلف در صحنه حادثه و همچنین بررسی آثار به جای مانده از تخریب ساختمان اسکلت فلزی در محدوده، این‌گونه می‌توان استنباط نمود که سازه اولیه (سازه اسکلت بتن آرمه قاب خمشی) با تکنیک کشش ستون طبقه اول توسط سیم بوکسل، در دست تخریب قرار گرفته است که موجب گردیده تا ساختمان مورد نظر پس از سقوط ناشی از شکست ستون، به ساختمان اسکلت بتن آرمه مجاور برخورد نموده و ضربه و جابجایی ناشی از آن به ساختمان‌های مجاور انتقال یافته است که پس از ۵ ثانیه ساختمان اسکلت فلزی (ساختمان پنجم در مجاورت سازه اولیه) در اثر آن ویران گردیده است. در شکل ۳۴ رخداد اول وقوع سانحه یعنی برخورد سازه‌های بتن آرمه قابل مشاهده می‌باشد.

شکل ۳۴ - نمایی از رویداد اولیه (سقوط سازه بتن آرمه بر روی سازه مجاور)

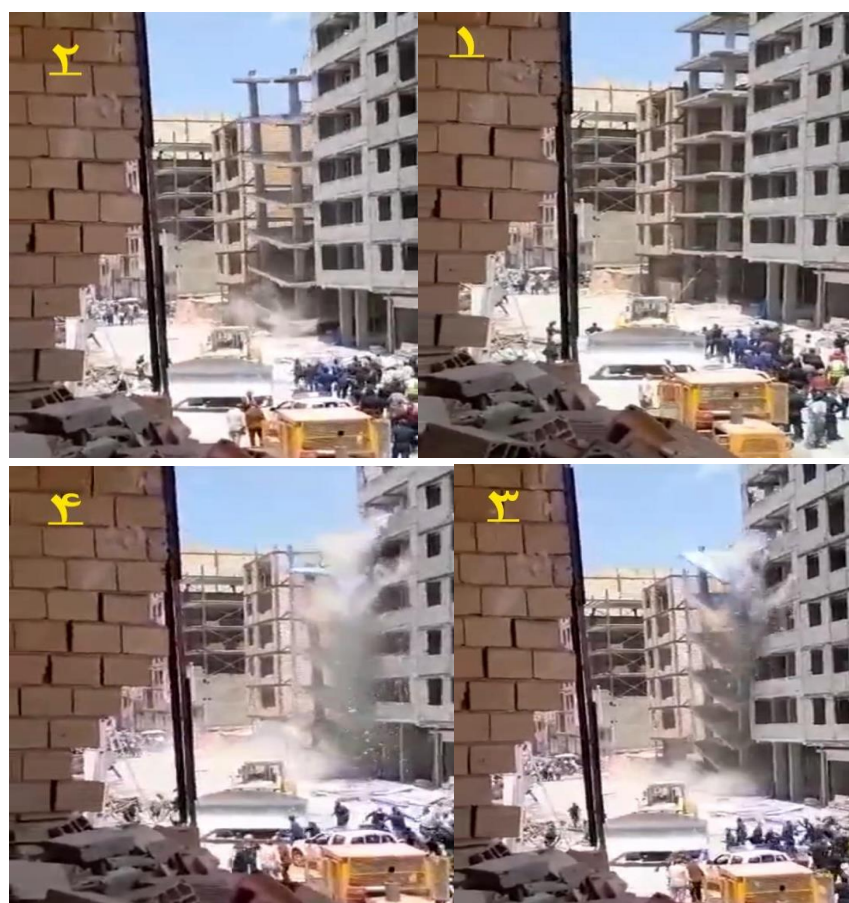
همانطور که در شکل شماره ۳۵ قابل مشاهده است، عملیات تخریب از طریق کشش به وسیله سیم بوکسل بر روی ستون طبقه اول سازه صورت گرفته است که پس از تخریب این عضو سازه به سمت جنوب غربی واژگون گردیده و به ضلع شمال غربی سازه بتن آرمه مجاور برخورد نموده است که این رخداد موجب بروز جابجایی در سازه ثانویه و انتقال این جابجایی به سازه‌های مجاور گردیده است. باید به این نکته اشاره نمود که بر اساس ارزیابی، فاصله مناسبی بین دو سازه نیز وجود نداشته است (عدم رعایت درز انقطاع). البته باید به این نکته اشاره نماییم که درز انقطاع صرفاً جهت کنترل اندرکنش ناشی از ارتعاش لرزه‌ای تعبیه می‌گردد و در این مورد که سازه ناشی از عملیات تخریب واژگون گردیده است، به عنوان عامل کنترل‌کننده اثرات برخورد سازه‌ها محسوب نمی‌گردد. اما در موضوع انتقال ضربه و جابجایی از سازه‌های مجاور به سازه تخریب شده، قطعاً در صورت رعایت درز انقطاع، موجب کاهش میزان جابجایی انتقال یافته می‌گردیده است.

شکل ۳۵- روند تخریب سازه اولیه و برخورد آن با سازه قاب خمشی مجاور

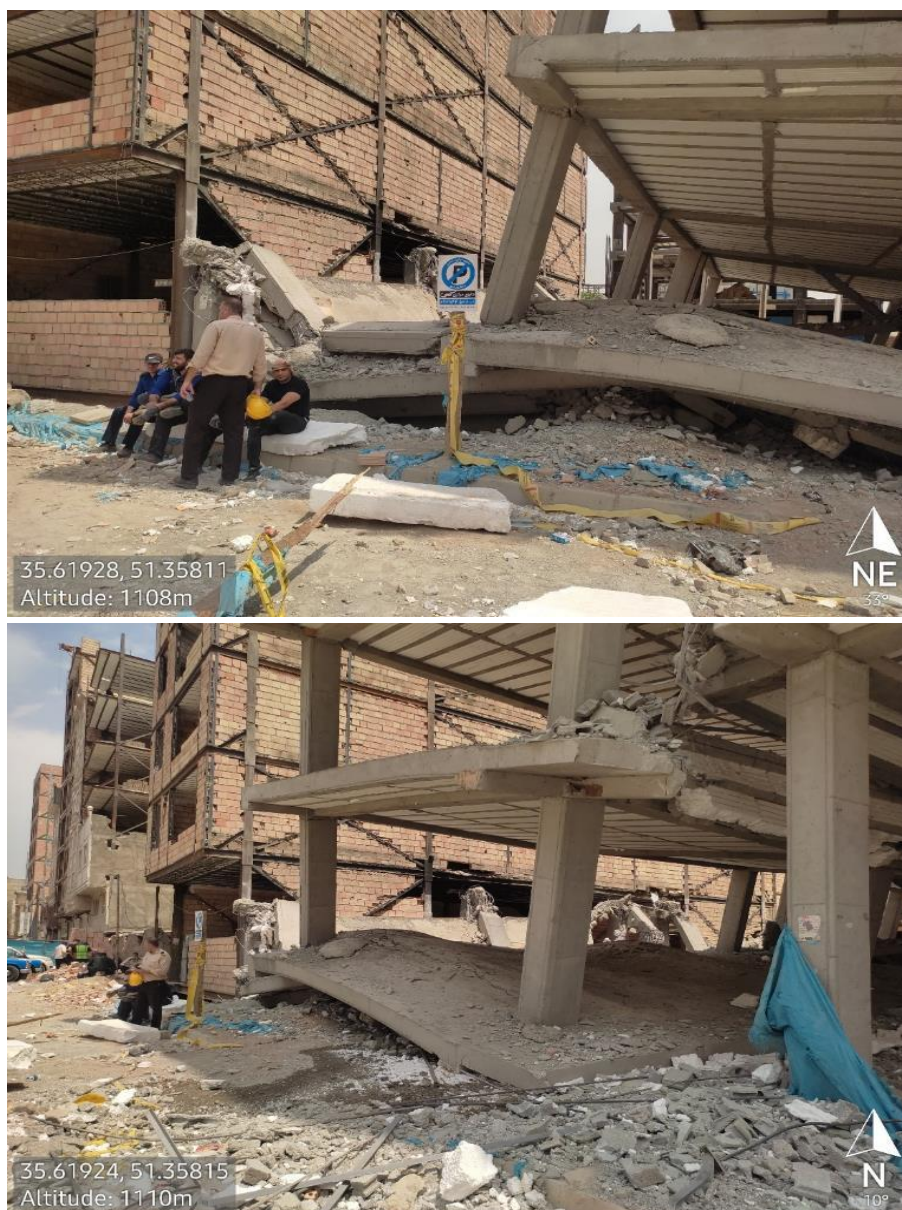
در شکل شماره ۳۶ می‌توان مشاهده نمود که در اثر تخریب سازه اولیه، طبقات تحتانی سازه به‌طور کامل با فرم پنکیک تخریب گردیده و طبقات فوقانی بر روی طبقات تحتانی سقوط یافته و همچنین سازه از محور قائم منحرف شده و به سمت جنوب واژگون گردیده که پس از وارد نمودن ضربه به بخش شمال غربی سازه مجاور، طبقات فوقانی به سازه بعدی تکیه داده است.

شکل ۳۶- تخریب بخش‌های تحتانی سازه اولیه با فرم پنکیک و واژگونی سازه بر روی ساختمان مجاور

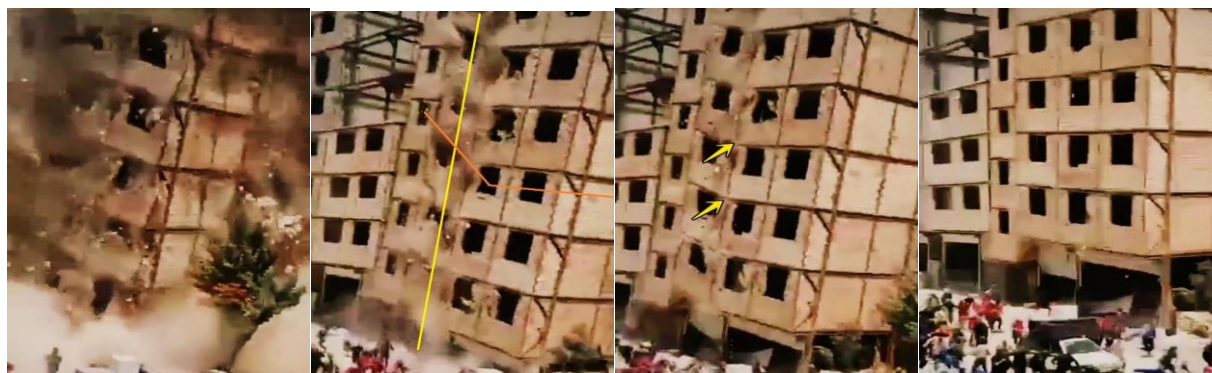
همانطور که در شکل ۳۷ قابل مشاهده است، جابجایی ناشی از اثر ضربه تخریب سازه اولیه، پس از ۵ ثانیه از سمت ساختمان‌های مجاور (ناشی از جابجایی ایجاد شده بر اثر ضربه سازه اسکلت بتن آرمه اولیه) به ساختمان شماره ۵ (پنجمین سازه در جنوب سازه اولیه) رسیده و موجب جابجایی در بدنه سازه گردیده که با توجه به روند تخریب صورت گرفته، این‌گونه به نظر می‌رسد که در ابتدا ستون‌های ضلع جنوب شرقی سازه (احتمالاً به دلیل ضعف اتصالات در جابجایی اعمال شده) منهدم گردیده که پس از آن سازه به سمت جنوب متمایل گردیده و سپس بر اساس شواهد، نوعی گسیختگی قائم در بخش میانی سازه صورت گرفته است. بدین‌صورت که سازه پس از جابجایی اعمالی، دارای دو بخش مجزا با آهنگ و جهت تخریب متفاوت گردیده است. همانطور که در شکل ۳۷ قابل مشاهده است، سازه که فاقد مهاربندی جانبی است (بادبند در سازه اجرا نشده است) و در طبقه همکف نیز دیوارها حذف گردیده است (کاهش سختی طبقه)، پس از جابجایی اولیه، به فرم واژگونی درآمده و سپس در محل خط پنجره‌های سوم دچار گسیختگی داخلی گردیده است (احتمالاً به دلیل ضعف اتصالات بخش مورد نظر و نیز احتمالاً به دلیل تضعیف ساختمان در اثر برش با استفاده از ترمیت تعدادی از ستون‌ها و به‌ویژه ستون‌های جنوب شرقی). در گام بعد این‌گونه به نظر می‌رسد که کماتش ستون‌های ضلع جنوبی سازه ناشی از نیروی فشاری مازاد و همچنین خروج از مرکزیت عضو، موجب انهدام اعضا گردیده و کنار ضعف اتصالات میانی، زمینه سازه واژگونی و تخریب کامل سازه را فراهم آورده است.

شکل ۳۷ - روند تخریب سازه اسکلت فلزی (پنجمین سازه در جنوب محل تخریب اولیه)

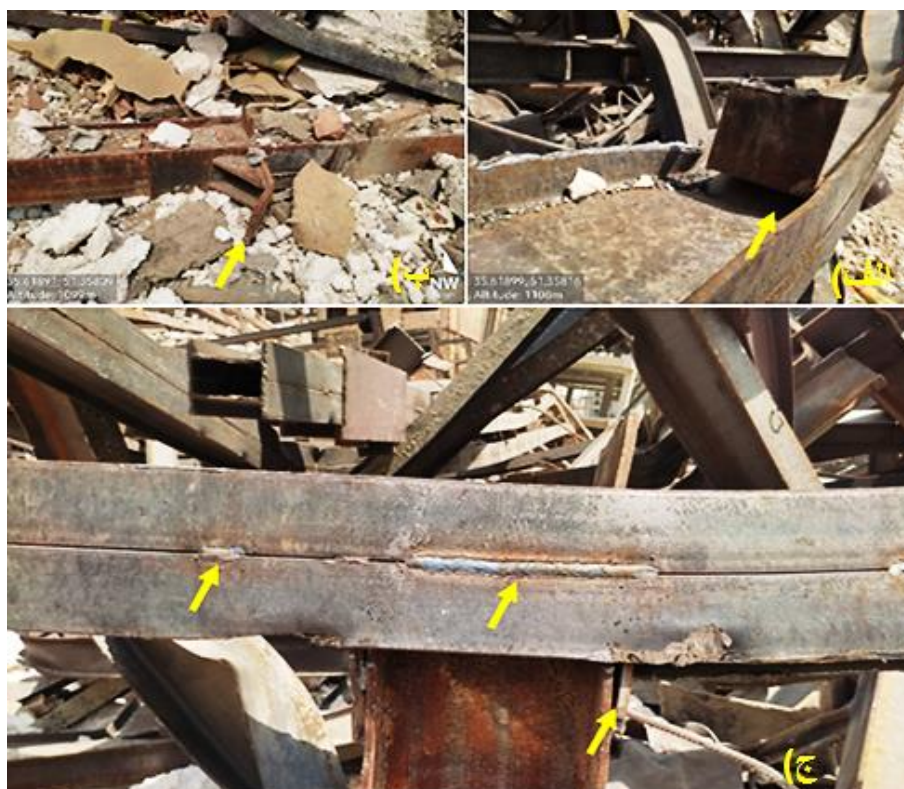
یکی از موارد مهم که در ارزیابی‌ها مشاهده گردید، اجرای نامناسب اتصالات در اعضای باربر برخی سازه‌ها از جمله اتصالات در محل تلاقی تیرها و ستون‌ها (اتصالات جوشی نامناسب اجزای اتصال) و اتصالات مربوط به ستون‌های دویل از حیث طول و ابعاد جوش‌ها، کیفیت جوش و فواصل بین خطوط جوش بوده است. به نظر می‌رسد، موارد فوق‌الذکر، در ناپایداری سازه و بروز سانحه مورد نظر تأثیر مستقیم داشته است. همانطور که در شکل شماره ۳۸ قابل مشاهده است عدم رعایت ضوابط در اتصالات نشیمنگاهی تیرها و همچنین اتصالات مربوط به ستون‌های دویل کاملاً مشهود می‌باشد. لازم به ذکر است عکس‌های این شکل مربوط به سازه فلزی واژگون شده که موجب تلفات انسانی نیز گردیده است می‌باشد.

شکل ۳۸- اجرای نامناسب اتصالات برخی سازه‌ها در محدوده الف) عدم جوش کافی در نشیمن نشیمن تکیه‌گاهی تیر به ستون، ب) ایراد در جوشکاری ورق نشیمن تکیه‌گاهی و همچنین قرارگیری نامناسب تیر بر روی آن ج) جوش نامناسب و به دور از ضوابط ستون‌های دویل (فاصله و ابعاد جوش)، همچنین، عدم جوش مناسب نشیمن تیر به ستون

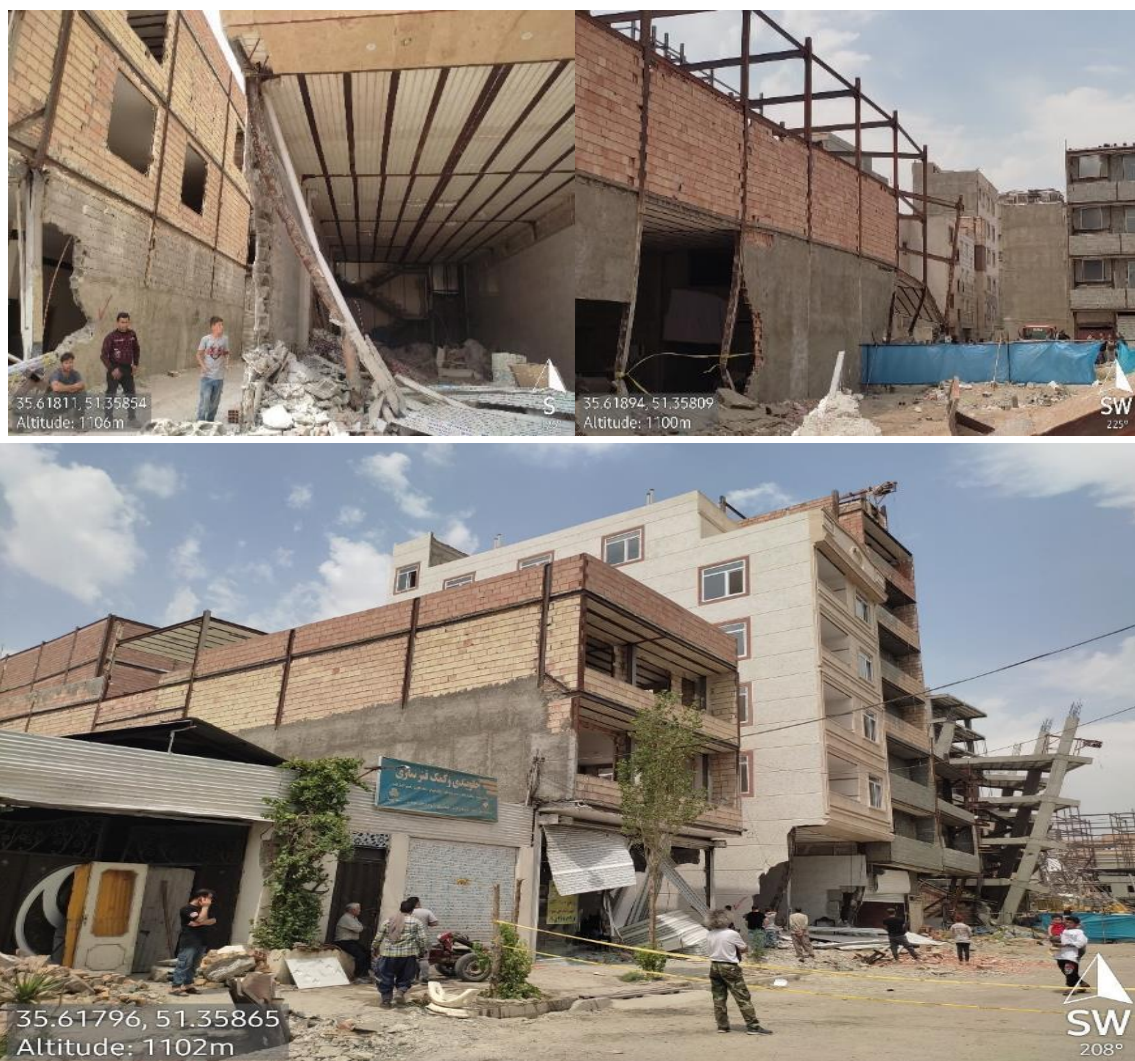
یکی از موارد مهم که در ارزیابی‌ها مشاهده گردید عدم اجرای مهاربندی جانبی سازه‌های فولادی در برخی از موارد بوده است که به شدت موجب ناپایداری سازه و افزایش آسیب‌پذیری آن به‌ویژه در زمان اعمال جابجایی در سازه ناشی از عملیات تخریب یا ضربات وارد شده از سازه‌های مجاور گردیده است. در شکل شماره ۳۹ نمونه‌هایی از این نوع سازه‌ها قابل مشاهده می‌باشد. لازم به ذکر است سازه فلزی تخریب یافته که موجب بروز سانحه و ایجاد تلفات انسانی گردیده است نیز، از این نوع سازه‌ها بوده است. همانطور که پیش‌تر بدان اشاره گردید، سازه تخریب شده اسکلت فلزی نیز فاقد مهاربندی جانبی (بادبند) بوده است.

شکل ۳۹- نمونه‌هایی از عدم اجرای مهاربندی جانبی در سازه‌های اسکلت فلزی محدوده

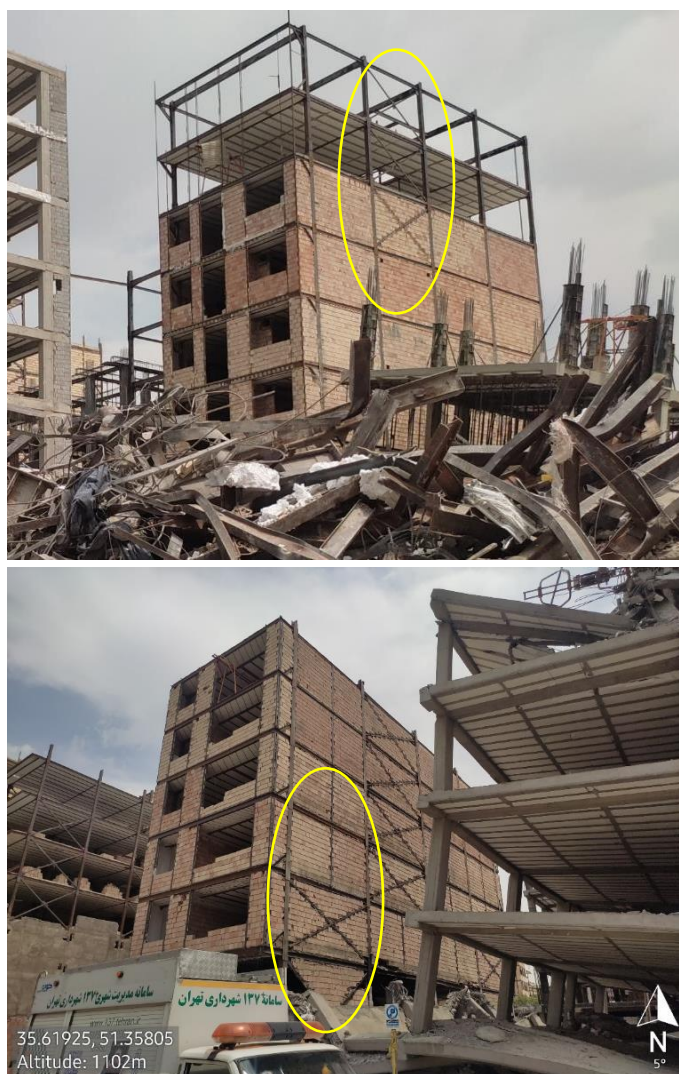
یکی از مواردی که در بازدیدهای صورت گرفته به وفور قابل مشاهده بوده است عدم اجرای مناسب مهاربندی در سازه‌های فولادی می‌باشد. بدین ترتیب که در تعداد قابل توجهی از سازه‌ها شاهد چینش مهاربندها به شکل نامنظم در طبقات بوده که موجب بروز تغییر در سختی طبقات و ایجاد نامنظمی در ارتفاع سازه گردیده است. همچنین در برخی از ساختمان‌ها شاهد اجرای ناقص و یا چینش غیرمنظم مهاربندی در طبقات مختلف هستیم که موجب افزایش میزان نامنظمی در طبقات، افزایش احتمال بروز پیچش در سازه و کاهش ناپایداری سازه گردیده است. در شکل شماره ۴۰ نمونه‌هایی از این مورد قابل مشاهده است.

شکل ۴۰- اجرای نامناسب (به دور از ضوابط) اجزای مهاربندی جانبی سازه‌های اسکلت فلزی

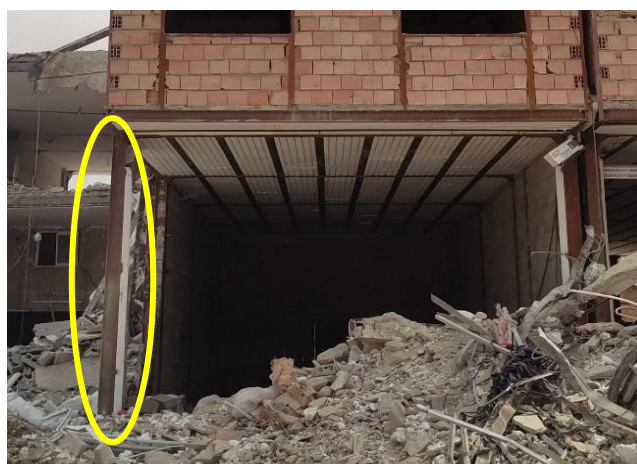
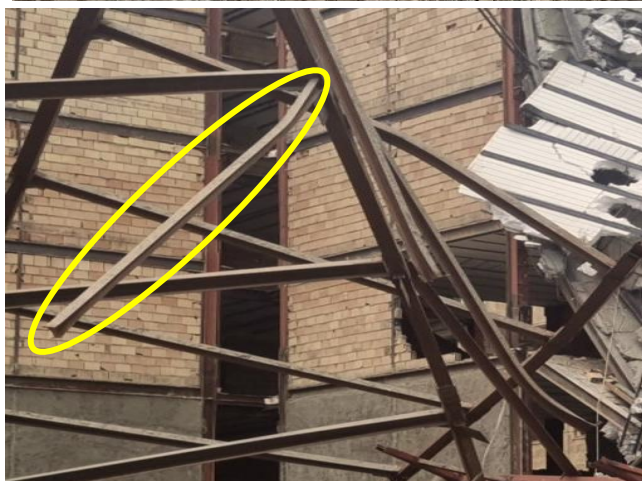
طی بازدیدهای صورت گرفته از آثار به جای مانده از تخریب‌ها در محدوده مورد نظر، فارغ از اینکه بیان دقیق کفایت باربری اعضا نیازمند انجام مطالعات و مدلسازی‌های تکمیلی است، اما در نگاه اولیه بر اساس قضاوت مهندسی، این‌گونه به نظر می‌رسد که ضعف شدید مقاطع در اجزای مختلف سازه‌ها مانند تیرها و ستون‌ها و یا قطعات در نظر گرفته شده برای راه پله‌ها وجود دارد. حتی در مواردی طی بازدیدها، پروفیل‌های بالاتری برای تیرها نسبت به ستون‌ها در نظر گرفته شده بود. لازم به ذکر است که در بررسی قطعات برجای مانده از سازه فلزی واژگون شده نیز این نکته مشهود به نظر می‌رسد که ضعف اعضا در کنار نواقص اجرائی در اتصالات و همچنین عدم مهاربندی سازه، نقش مؤثری در بروز سانحه داشته است. در شکل‌های شماره ۴۱ و ۴۲ نمونه‌هایی از موارد ارزیابی شده قابل مشاهده می‌باشد که برای مثال از پروفیل IPE۱۲۰ برای ستون‌های سازه ۴ و حتی ۵ طبقه استفاده شده است.

شکل ۴۱ - نمونه‌هایی از المان‌های ضعیف در برخی از سازه‌های فولادی محدوده (به نسبت ارتفاع و بارگذاری سازه)

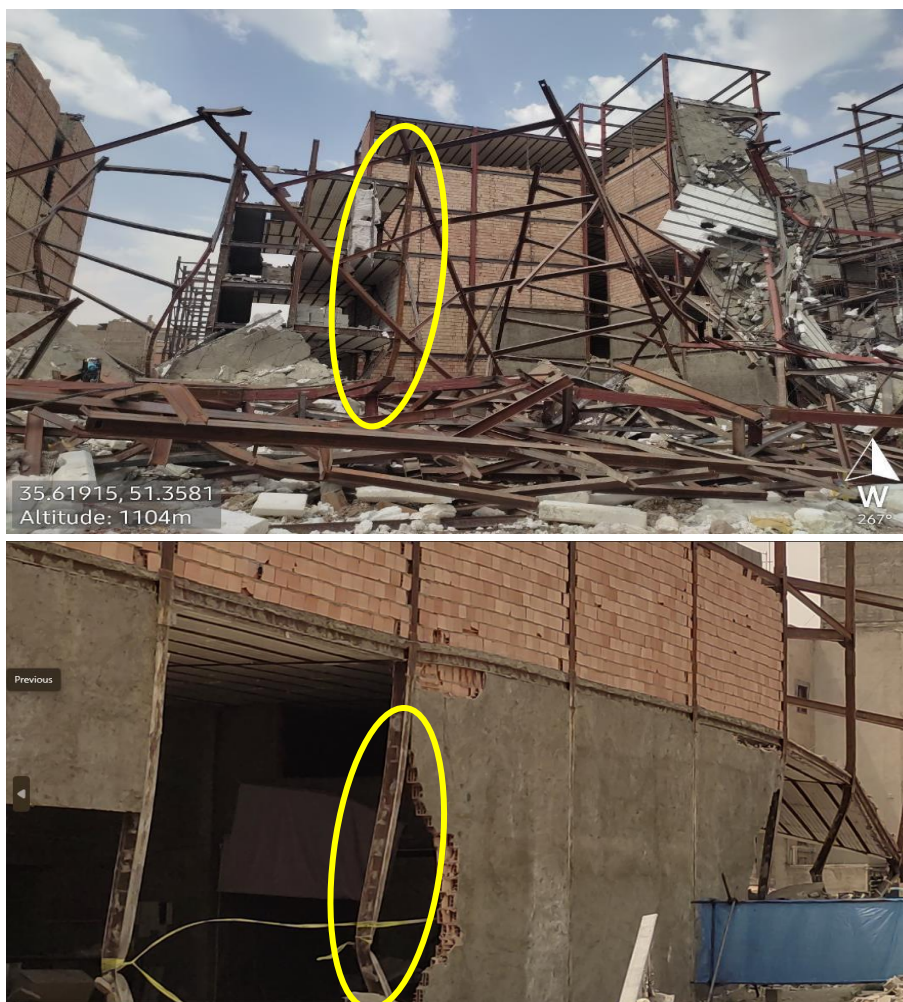
شکل ۴۲- ضعف المان‌های ستون در سازه فولادی ۴ طبقه (بر اساس بازدید چشمی و قضاوت مهندسی)

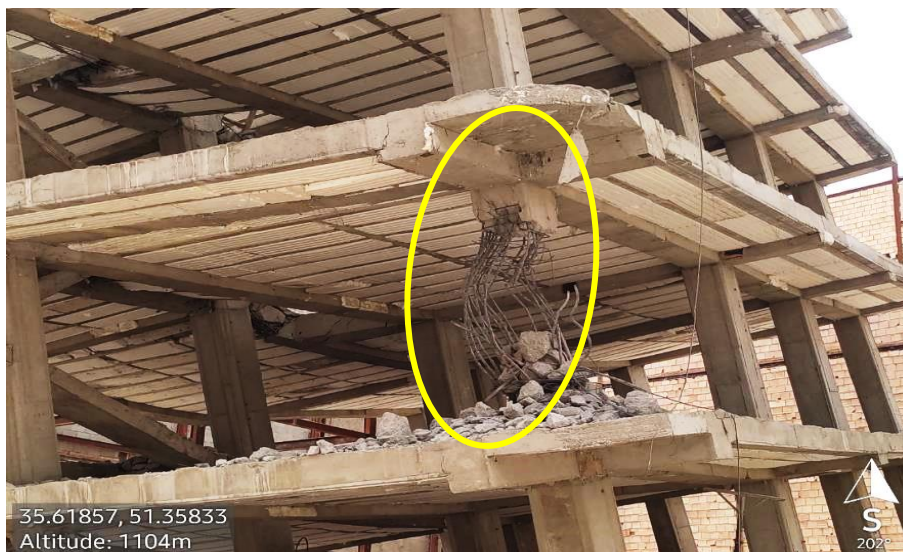
در ارزیابی سازه‌های اسکلت بتن آرمه قاب خمشی در محدوده مورد نظر این‌گونه به نظر می‌رسد که بتن مورد استفاده در برخی از این نوع سازه‌ها دچار ضعف از ناحیه مصالح و نوع اجرا می‌باشد. همچنین ارزیابی اعضای تخریب شده در این سازه‌ها نشان‌دهنده ضعف در آرماتورگذاری و عدم رعایت ضوابط این حوزه می‌باشد. در شکل شماره ۴۳ نمونه‌هایی از ارزیابی این نوع سازه‌ها در محدوده مورد نظر قابل مشاهده می‌باشد. همانطور که در شکل مشهود است، کیفیت پایین بتن ستون‌ها و همچنین فواصل زیاد آرماتورهای عرضی (خاموت‌ها) در دو انتهای عضو تخریب شده

شکل ۴۳- کیفیت نازل بتن و ضعف در آرماتورهای عرضی در مقطع تخریب شده ستون

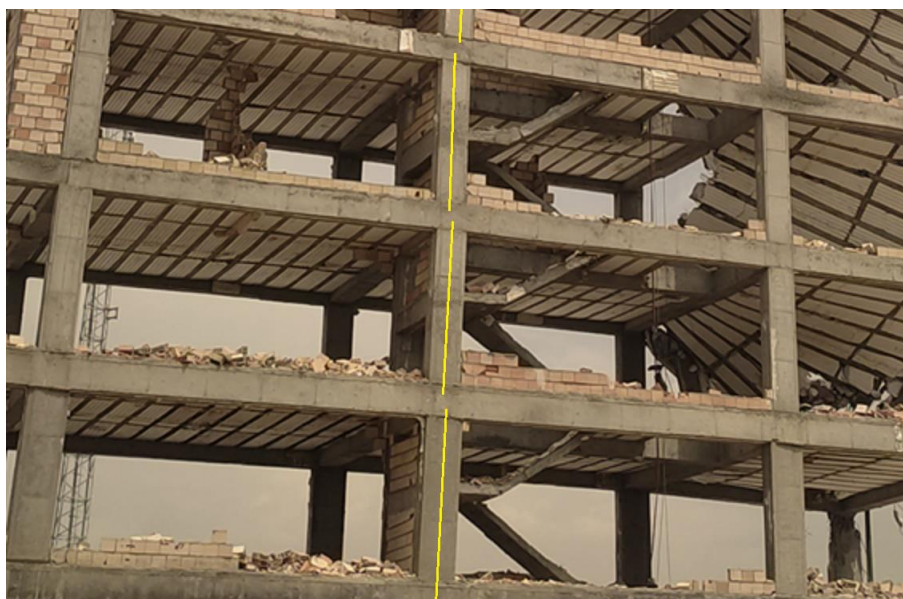
مشهود می‌باشد. در شکل شماره ۴۴ مشاهده می‌شود که آکس اجرا شده برای ستون‌ها و ابعاد اجرایی مقطع در طبقات مختلف دارای تناقض‌های فنی است که حاکی از ضعف شدید در اجرای اسکلت بتنی دارد.

شکل ۴۴- عدم اجرای مناسب آکس ستون‌ها در طبقات مختلف

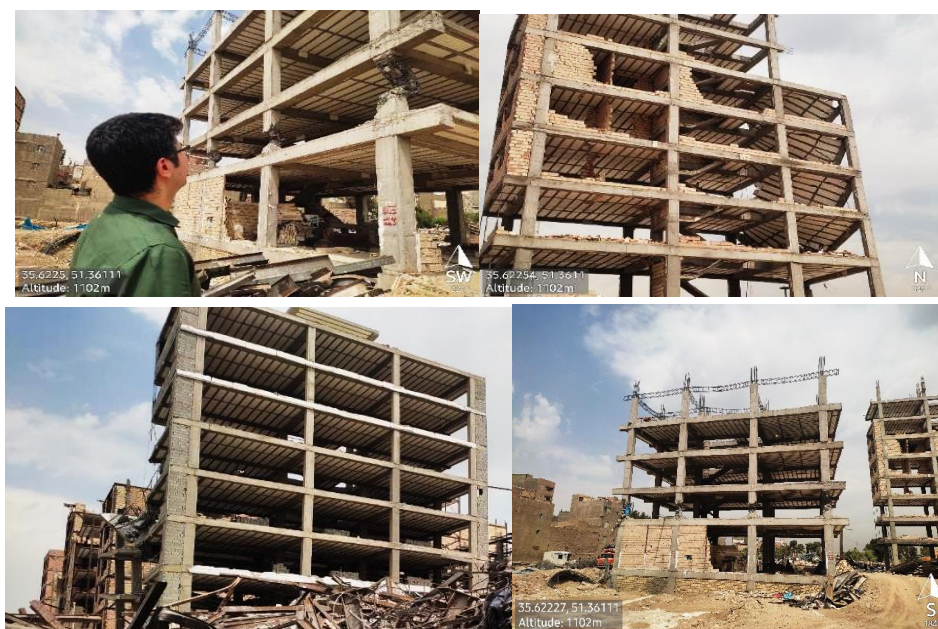
با توجه به این نکته که امکان دسترسی سریع به نقشه‌های اجرایی و طراحی صورت گرفته برای سازه‌های محدوده مورد نظر وجود نداشته است (در صورت وجود نقشه یا طراحی)، به‌طورقطع نمی‌توان بر تأثیر عدم اجرای دیوار برشی در سازه‌ها بر ناپایداری آنها اظهار نظر نمود. اما طی ارزیابی‌های صورت گرفته از سازه‌های بتنی محدوده و ارتفاع قابل توجه غالب آنها و همچنین وجود ابعاد بزرگ دهانه‌ها و سایز کوچک المان‌های باربر به نسبت ارتفاع سازه، می‌توان تأثیر عدم وجود دیوارهای برشی در سازه‌ها را محتمل دانست. در شکل ۴۵ نمونه‌هایی از این دست سازه‌ها در محدوده قابل مشاهده است.

شکل ۴۵- نمونه‌هایی از سازه‌های اسکلت بتن آرمه بدون دیوار برشی در محدوده
