گزارش

## حادثه فروریزش ساختمانی خلایزل منطقه ۱۹ تهران

رخداد ۱۵ مردادماه ۱۴۰۲، ساعت ۱۲:۲۴

۲۰ مردادماه ۱۴۰۲

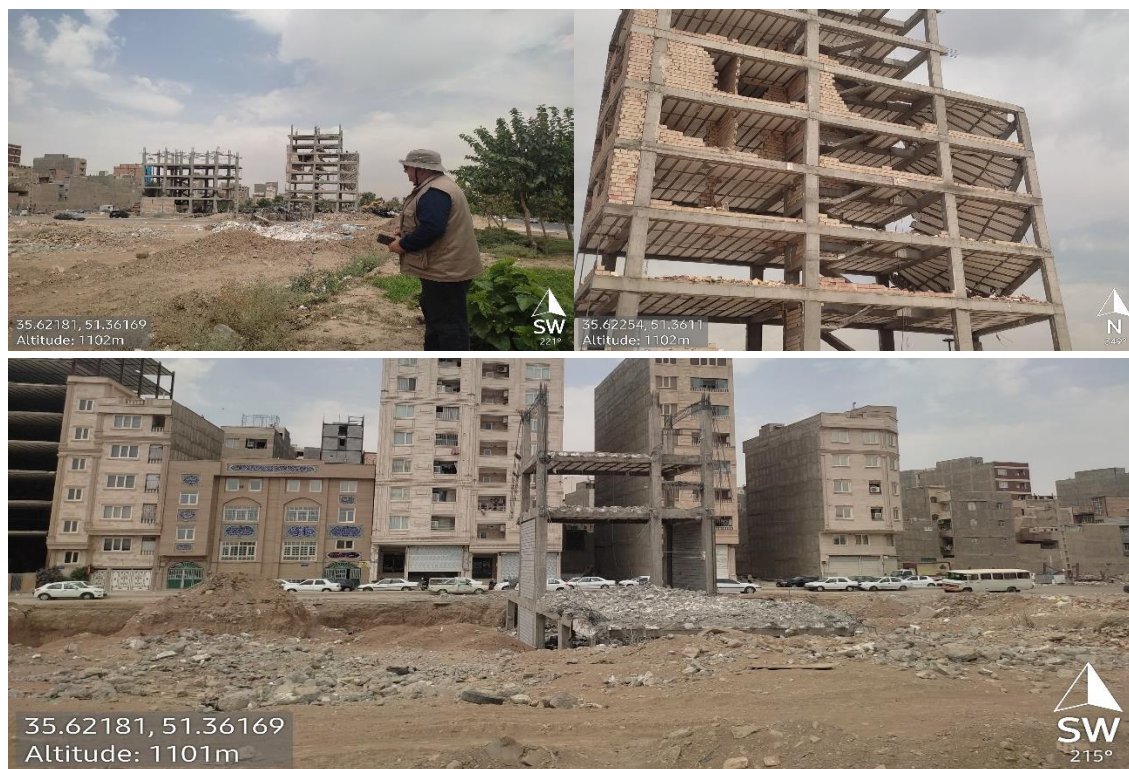
ارزیابی‌های اولیه نشان از وجود خاک نرم (از نوع تیپ ۳) و نیز سطح نسبتاً بالای ایستابی در محل مورد بررسی دارد. همچنین، بررسی‌های عکس‌های ماهواره‌ای، حاکی از خاکبرداری محدود و احتمالاً ناکافی قبل از اجرای فونداسیون ساختمان‌ها (به‌ویژه سازه‌های بتنی) در این منطقه است. با در نظرگیری هم‌زمان این موارد، یکی از دلایل احتمالی فروریزش ناگهانی ساختمان شماره ۵ (پنجمین سازه در جنوب سازه تخریب شده بتنی اولیه که موجب بروز تلفات انسانی گردید) در اثر ضربه و جابجایی خفیف، و نیز انحراف برخی دیگر از ساختمان‌های احداث شده در این محدوده (بخش شرقی محدوده در مجاورت اتوبان شهید کاظمی)، می‌تواند ناشی از عدم مقاومت کافی خاک و پی این ساختمان‌ها باشد. در شکل ۴۶ نمایی از سازه‌های دارای انحراف در بخش شرقی محدوده قابل مشاهده می‌باشد.

شکل ۴۶- نمایی از برخی سازه‌های دچار انحراف در بخش شرقی محدوده

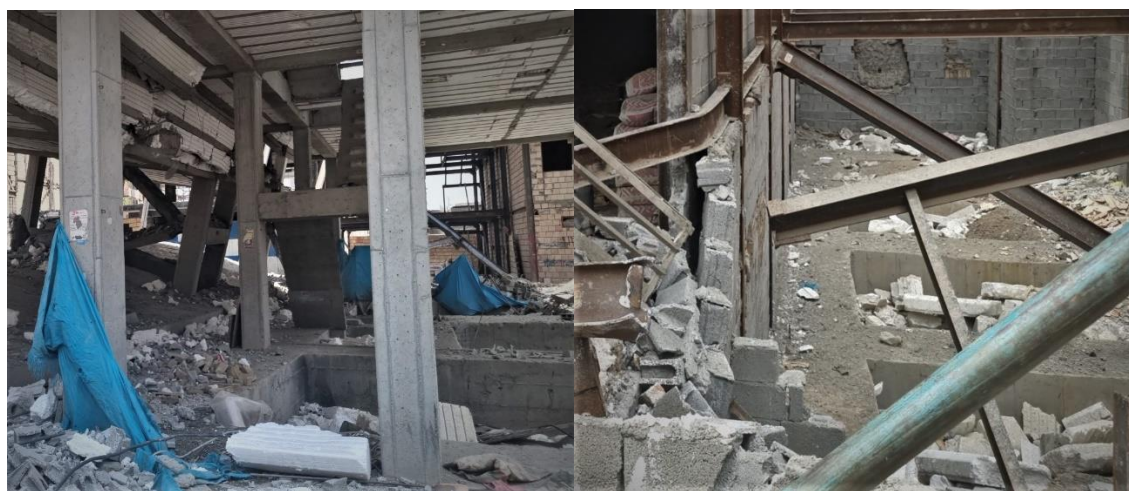
با توجه به ارزیابی‌های صورت گرفته از محدوده بروز سانحه ریزش، نمونه‌های گودبرداری‌های صورت گرفته برای احداث ساختمان‌ها در تعداد اندکی در سطح یک طبقه منفی بوده و در غالب سازه‌ها، خاکبرداری جهت تعبیه زیرزمین و یا اجرای فونداسیون در تراز زیرزمین صورت نگرفته است. همچنین در موضوع نوع و کیفیت اجرای فونداسیون‌ها، طی ارزیابی‌های صورت گرفته بر روی نمونه‌هایی که قابلیت بازدید داشته‌اند، این‌گونه به نظر می‌رسد که از فونداسیون نواری در تراز سطح زمین استفاده شده است. در شکل ۴۷ نمونه‌هایی از فونداسیون‌های نواری اجرا شده برای سازه‌های محدوده قابل مشاهده است.

البته در نمونه‌هایی از محدوده، قابلیت مشاهده و ارزیابی فونداسیون وجود نداشت. با توجه به کیفیت نازل اجرای سازه‌ها، می‌توان این‌گونه استنباط نمود که کیفیت اجرای فونداسیون‌ها پایین بوده و حتی در مواردی از قبیل سازه تخریب شده (اسکلت فلزی در کوچه گلها) و موارد مشابه دیگر، نسبت به وجود فونداسیون نواری نیز تردید وجود دارد. البته اثبات و تأیید نوع و کیفیت فونداسیون‌های اجرا شده از حیث ابعاد، عمق، آرماتورگذاری و مصالح، نیازمند مطالعات ارزیابی‌های تکمیلی است اما در صورت عدم اجرای فونداسیون مناسب در این سازه‌ها (که احتمال آن بسیار زیادی است)، این نکته را باید یکی از دلایل تشدید تخریب‌های صورت گرفته در سازه‌های مذکور برشمرد.

شکل ۴۸- نمونه‌هایی از فونداسیون‌های اجرا شده قابل مشاهده در سازه‌های محدوده

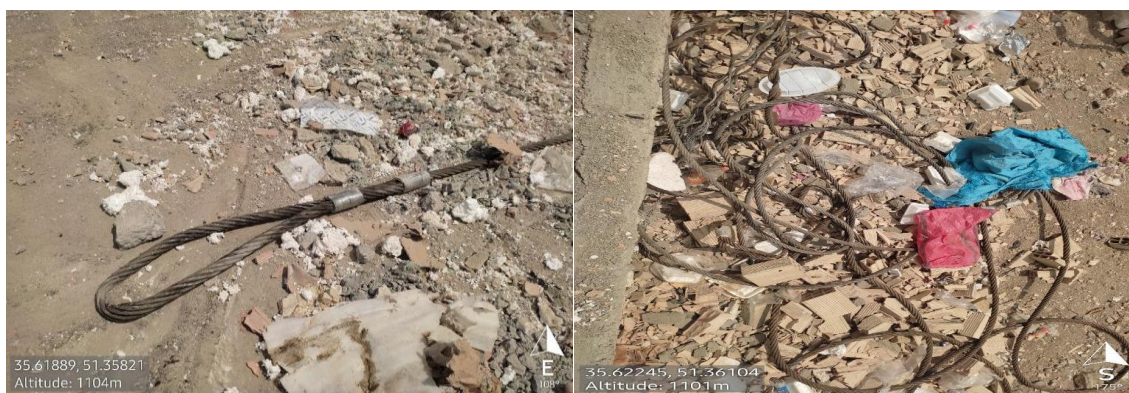
با توجه به موارد مشاهده شده در موضوع تخریب سازه‌ها در محدوده مورد نظر، این‌گونه به نظر می‌رسد که روش انجام یافته برای این موضوع استفاده از کشش توسط سیم‌های بوکسل برای تخریب اعضای اصلی سازه و واژگونی کل سازه از این طریق بوده است (روش تخریب کششی). در شکل شماره ۵۰ نمونه‌هایی از سیم‌های بوکسل مورد استفاده برای کشش اعضا قابل مشاهده می‌باشد. با توجه به آسیب‌پذیری قابل توجه ساختمان‌ها در این محدوده استفاده از روش‌های مناسب تخریب جهت جلوگیری از بروز اندرکنش میان اعضای سازه‌ها بروز تخریب‌های گسترده الزامی می‌باشد که از جمله آن می‌توان به تخریب مرحله‌ای از سطوح بالاتر سازه به سمت همکف اشاره نمود. در شکل ۴۹ نمونه‌هایی از اجزای تخریب شده توسط این روش قابل مشاهده است.

شکل ۴۸- نمونه سیم‌های بوکسل مورد استفاده در عملیات تخریب سازه‌های غیرقانونی محدوده

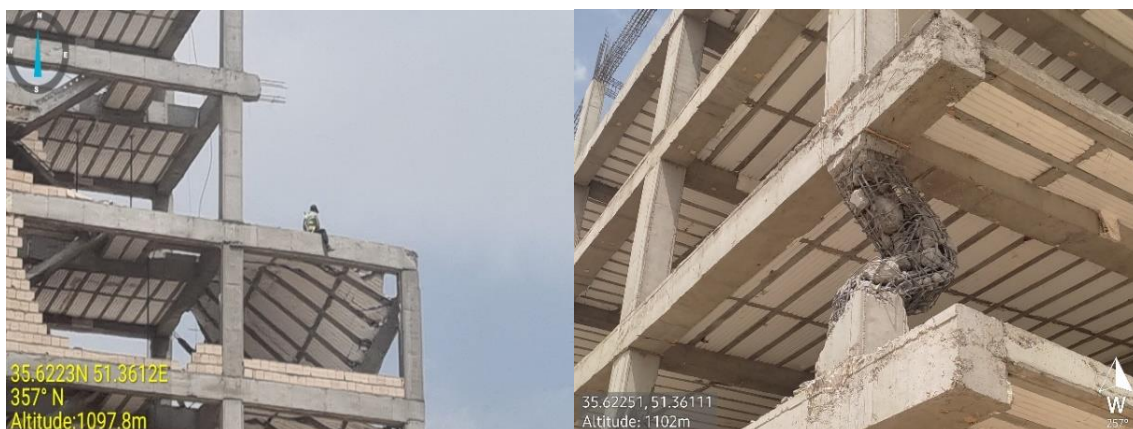
شکل ۴۹- نمونه‌هایی از اعضای تخریب شده با تکنیک کشش توسط سیم بوکسل (برای تخریب سازه)

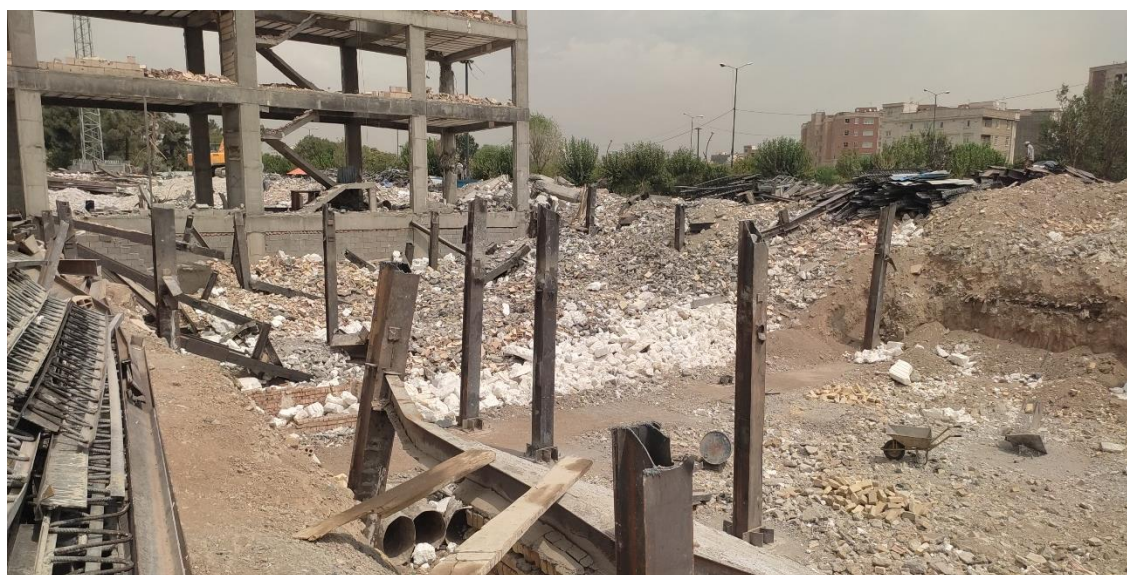
همچنین در برخی از سازه‌های اسکلت فولادی، از روش برش (با استفاده از مواد ترمیت و یا هوابرش و ...) برخی ستون‌های طبقه همکف و سپس استفاده از تکنیک کشش جهت تخریب سازه استفاده شده است. این روش نیز به دلیل بالا بردن احتمال واژگونی بیرون از محور سازه در یک سمت، غالباً برای سازه‌های دارای فضای باز پیرامونی مناسب است (به‌جز در تخریب‌های ناحیه‌ای و به‌شرط تخلیه کامل منطقه و رعایت جدی ملاحظات ایمنی) و در محله‌های دارای تراکم سازه‌ای، احتمال برخورد بین سازه‌ها و افزایش ریسک را به دنبال خواهد داشت. در شکل ۵۰ نمونه‌ای از این روش در سازه فولادی در بخش شرقی محدوده قابل مشاهده است.

شکل ۵۰- نمونه‌هایی از سازه تخریب شده از طریق برش برخی ستون‌های طبقه همکف و سپس کشش با کابل
