گزارش

## حادثه فروریزش ساختمانی خلایزل منطقه ۱۹ تهران

رخداد ۱۵ مردادماه ۱۴۰۲، ساعت ۱۲:۲۴

۲۰ مردادماه ۱۴۰۲

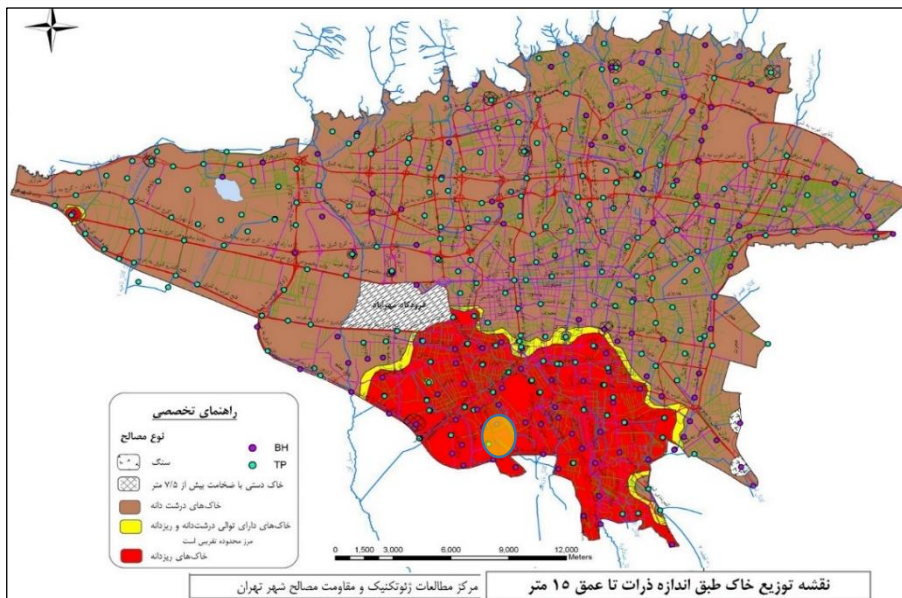
زمین محدوده خلایزل و اطراف آن ریزدانه و خاک نرم است. بر اساس داده‌های گمانه‌های ژئوتکنیکی کنترل مضاعف شده مرکز مطالعات ژئوتکنیک و مقاومت مصالح شهر تهران و نقشه‌ای که آن مرکز برای شهر تهران ارائه کرده است، در دو افق عمقی از ۰ تا ۱۵ متر و از ۱۵ متر تا ۳۰ متر، محدوده خلایزل و اطراف آن دارای خاک ریزدانه است. خاک‌های ریزدانه نرم، معمولاً ساختمانی با ریزش‌پذیری نسبی بالاتری نسبت به زمین‌های متراکم و سفت هستند. در شکل‌های

۱۸ و ۱۹ تیپ‌بندی خاک را در محدوده خلایزل، می‌توان استنباط کرد. بزرگنمایی امواج زلزله در این نوع خاک بیشتر از سایر نقاط است، به عبارت دیگر، نیروی وارده از یک زلزله مشخص در این ناحیه بیشتر از سایر نواحی خواهد بود.

شکل ۱۸- پهنه‌بندی تیپ خاک در تهران و در محل حادثه خلایزل تا عمق ۱۵ متری

از روی دو نقشه ارزشمند ارائه شده در شکل‌های ۱۸ و ۱۹ می‌توان استدلال کرد که ساخت‌وساز در جنوب منطقه ۱۹ و از جمله در خلایزل باید خیلی محافظه کارانه تر انجام شود و هرگونه مسامحه در این خصوص می‌تواند منجر به تلفات به مراتب بالاتر در زمان وقوع زلزله گردد.

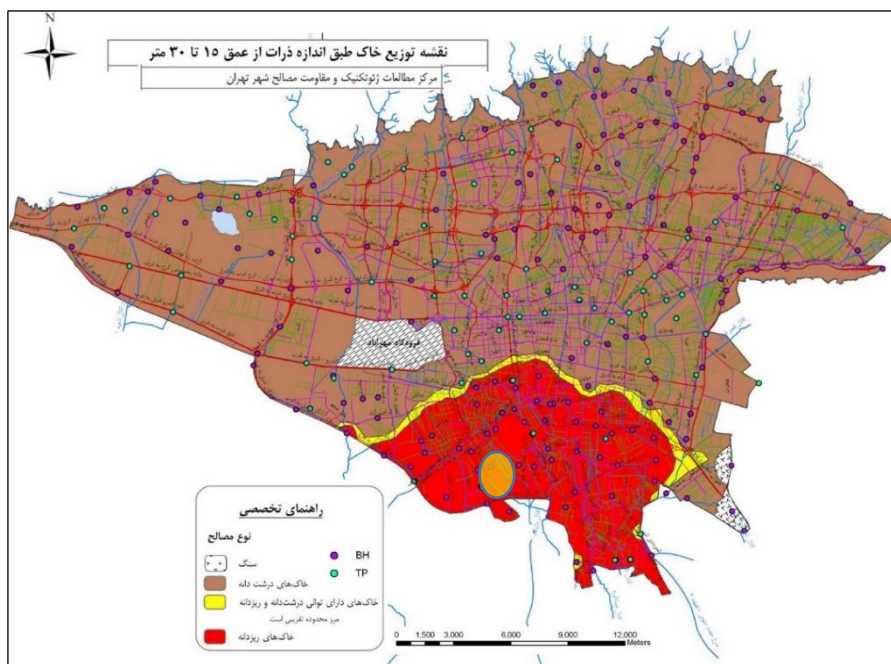
شکل ۱۹- پهنه‌بندی تیپ خاک در تهران و در محل حادثه خلایزل تا عمق ۳۰ متری

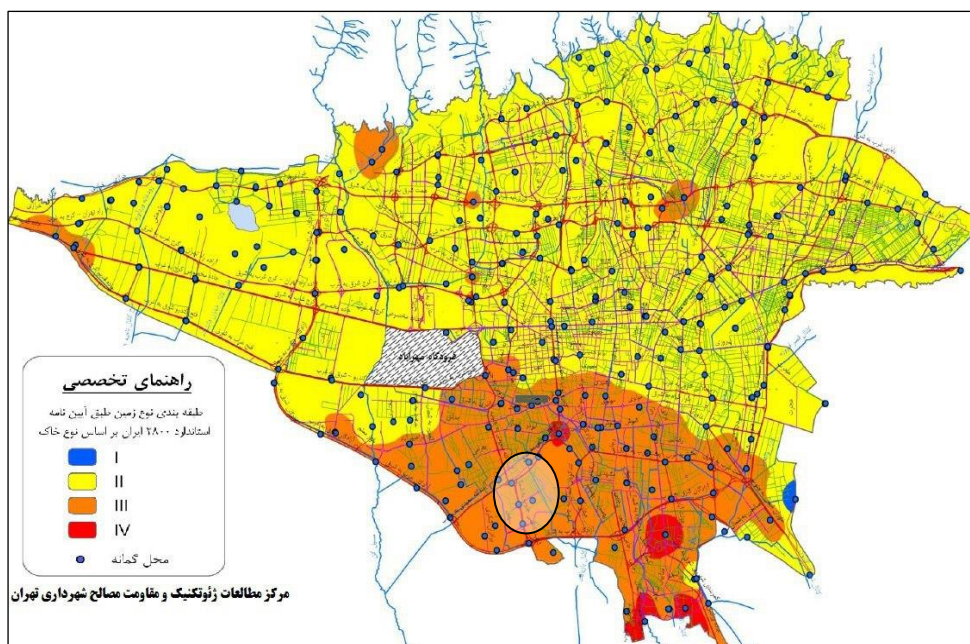
بر اساس اطلاعات مرکز مطالعات ژئوتکنیک و مقاومت مصالح شهرداری تهران، که در بردارنده حدود ۱۰۰۰ گمانه کنترل مضاعف شده می‌باشد، محدود خلایزل، تیپ ساختمانی نوع ۳ را داراست که طیف‌های این تیپ زمین و میزان بزرگنمایی آن به مراتب از پهنه‌های میانی و شمالی تهران بیشتر است و این امر نیز لزوم توجه ویژه به ساخت‌وسازهای با کیفیت را افزون‌تر می‌سازد (شکل ۲۰).

شکل ۲۰- تیپ زمین در تهران و محدوده خلایزل منطقه ۱۹

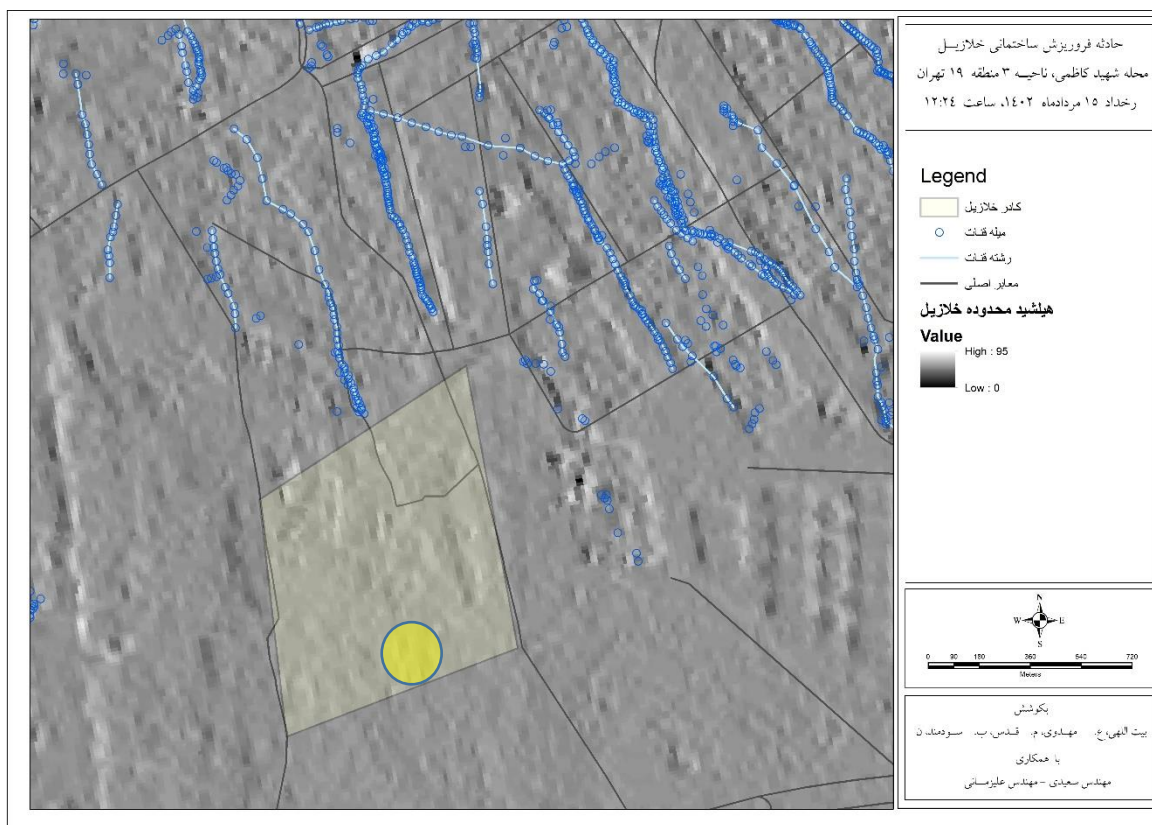
نقشه رشته قنات و موقعیت میله‌های آن در شکل ۲۱ نشان داده شده است. وجود زمین‌های زراعی وسیع در خلایزل و جنوب منطقه ۱۹ (شکل ۱۴) که در سالیان گذشته محدوده‌های اراضی روستایی بودند و سپس جزئی از مناطق شهری شدند، نشان می‌دهد که تأمین آب آن از طرق مختلف امکانپذیر بوده است که یکی از آن طرق، رشته قنات‌ها بوده است. بر اساس نقشه رقومی قنات‌های تهران (سازمان پیشگیری و مدیریت بحران شهرداری تهران) نقشه پراکنش رشته قنات‌ها و میله‌های آن در شکل ۲۱ تهیه گردیده است. نشان داده می‌شود که محدوده شمالی خلایزل شاخه‌های انتهایی قنات‌های

با راستای شمال به جنوب تهران بوده و احتمالاً در همین نواحی مظاهر قنات‌ها نمایان می‌شده‌اند. این امر از دو جنبه در ساخت‌وساز اهمیت دارد، الف- پتانسیل فروریزش زمین، ب- بالا آمدن سطح ایستابی و احتمال وقوع روانگرایی و ناپایداری ساختگاه، هر دو مورد مذکور، ریسک مخاطرات را بطور بالقوه در منطقه خللازیل و جنوب منطقه ۱۹ بالا می‌برد و از این نظر نیز در ساخت‌وسازها و به‌ویژه ساختمان‌های متوسط و بلندمرتبه باید نهایت سخت‌گیری و دقت وجود داشته باشد. لازم به ذکر است که نقشه قنات ارائه شده در شکل ۲۱، کامل نبوده و نیاز به تکمیل دارد که احتمال می‌رود گستردگی شبکه قنات بیشتر از سیمای نشان داده شده در شکل ۲۱ باشد.

شکل ۲۱- نقشه رشته قنات و میله‌های آن در محدوده‌های مشرف به خللازیل

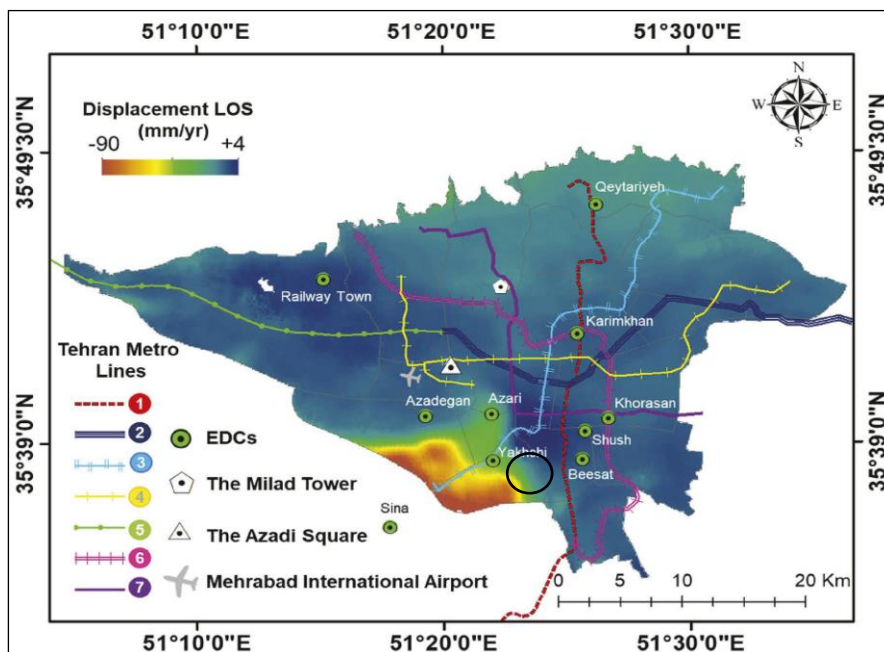
بر اساس کار جدید قربانی و همکاران (Smart Geotechnics for Smart Societies, ۲۰۲۳) نقشه نرخ سالیانه فرونشست زمین برای تهران ارائه شده است، در شکل ۲۲ نشان داده می‌شود که منطقه ۱۹ و محدوده خللازیل بطور نمایانی در پهنه با خطر فرونشست زمین بالا قرار دارند. همچنین بر اساس نقشه فرونشست زمین محدوده تهران ارائه شده توسط سازمان نقشه‌برداری کشور، نیز وجود پهنه‌های فرونشستی در منطقه ۱۹ و از آن جمله محدوده خللازیل با نرخ بالای ۱۱ سانتی‌متر

شکل ۲۲- نقشه نرخ سالیانه فرونشست زمین در تهران، ۲۰۲۳، قربانی و همکاران

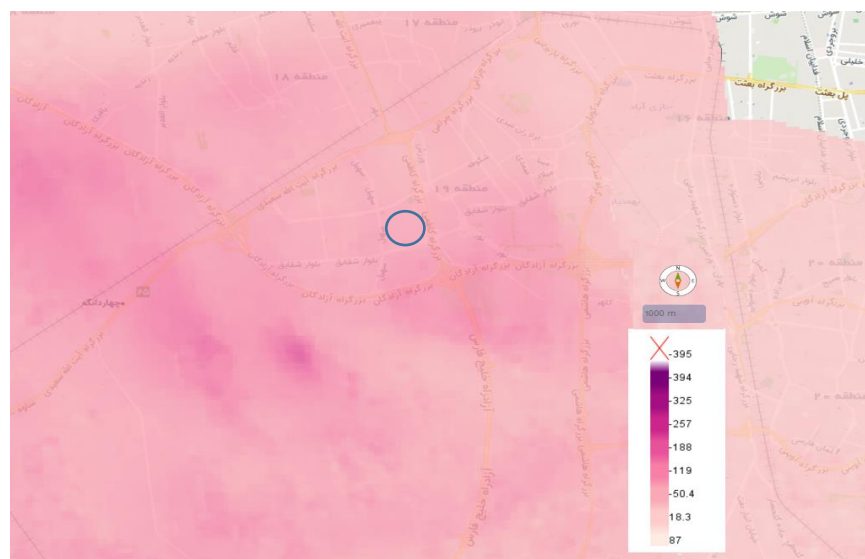
در سال محرز است (شکل ۲۳). نکته مهمی که از شکل ۲۵ قابل استنباط است، وجود ناهمگنی در میزان نرخ فرونشست است که نشان‌دهنده وجود نشست نامتقارن است. در چنین نواحی، ساختمان‌ها اگر سهل‌انگارانه احداث شوند بطور حتم دچار اثرات خسارت‌بار فرونشست زمین می‌گردند و این امر در درازمدت می‌تواند موجبات خسارت‌های عدیده گردد.

شکل ۲۳- نقشه نرخ سالیانه فرونشست زمین در تهران، سازمان نقشه‌برداری کشور

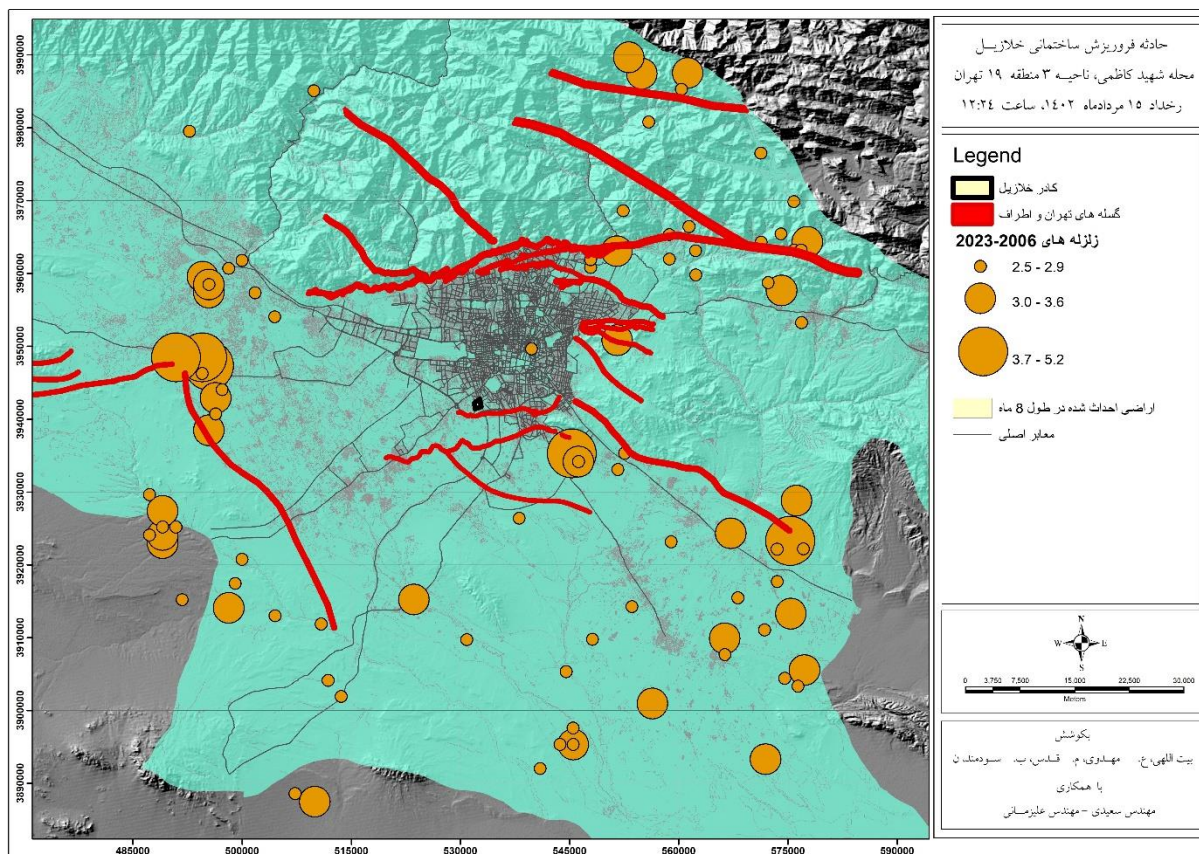
در شکل ۲۴ موقعیت گسله‌های اصلی شهر تهران و اطراف آن نشان داده شده است. موقعیت محدوده خللازیل نیز در این شکل مشخص گردیده است. گسل شمال‌ری نزدیک‌ترین گسله به محدوده خللازیل است که از جنوب منطقه ۱۹ و خللازیل عبور می‌کند. در شکل ۲۴ همچنین زلزله‌های از سال ۲۰۰۶ تا زمان تدوین گزارش حاضر به نقشه در آمده است. در فاصله ۰٫۵ درجه (حدود ۵۰ - ۶۰ کیلومتر) از محدوده خللازیل تعداد ۹۵ زمین‌لرزه مکانیابی شده است از آن میان، ۴ زلزله با بزرگی ۴ و بالاتر و ۲۸ زلزله در بازه بزرگی ۳-۴ واقع می‌گردند. بنابراین اطلاعات، رخداد ۹۵ زلزله در شعاع ۵۰ کیلومتری منطقه خللازیل معرف فعال بودن گسله‌های اطراف و اهمیت در نظر گرفتن رخداد‌های لرزه‌ای در ساخت‌وسازهاست. این سرشت لرزه‌ای زمین، تحت هیچ شرایطی امکان عدول از مقررات و آئین‌نامه‌های ساخت‌وساز مقاوم در برابر زلزله مجاز نمی‌کند، خطر زلزله با تلفیق خطر فرونشست زمین و شرایط ساختگاهی منطقه خللازیل حاوی پیام خوبی برای ایمنی جانی ساکنین محترم منطقه نیست و نباید با توجه به خطرات بالقوه موجود کوچکترین اغماضی در ساخت‌وسازهای غیرمجاز وجود داشته باشد.

شکل ۲۴- موقعیت گسله‌ها و توزیع زمین‌لرزه‌های اطراف منطقه خللازیل

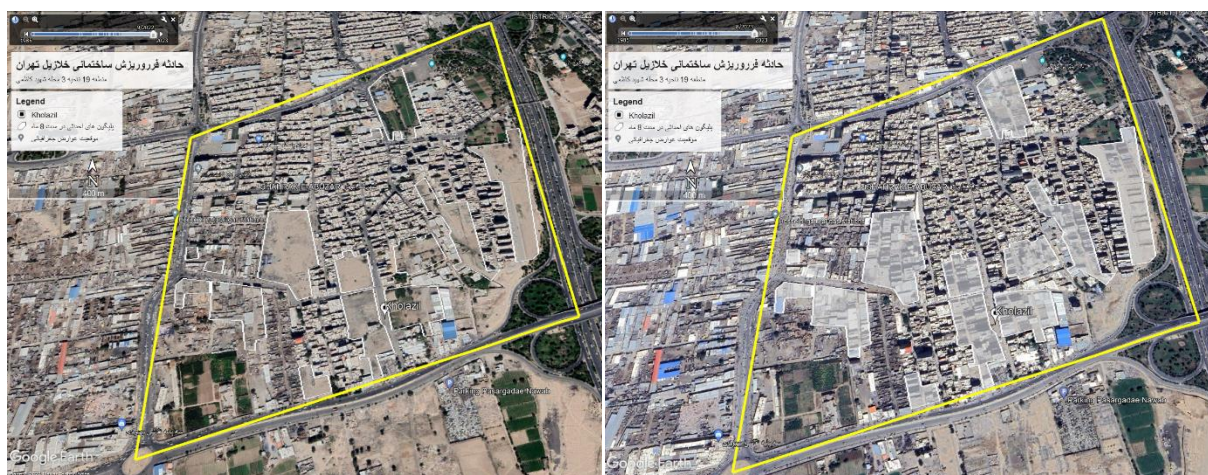
در محدوده‌ای به مساحت ۷۶۵۷۶۰ متر مربع در شهریور ماه ۱۴۰۱ در حدود ۱۴۷ هزار مترمربع خالی از هرگونه ساخت‌وساز بوده است که پس از گذشت ۶ ماه، ساخت‌وسازهای بی‌رویه‌ای صورت گرفته است (شکل ۳۱). تعداد واحدهای ساخته شده در این محدوده بر اساس شمارش در نگاره‌های ماهواره‌ای، حدود ۱۷۰ بلوک ساختمانی برآورد گردید که احتمال دارد با درصدی خطا همراه بوده باشد. لازم به ذکر است که تمامی این ساخت‌وسازهای صورت گرفته‌ی حداقل در بازه ۶ ماهه مذکور، فاقد مجوز و غیرقانونی‌اند و در ساخت آنها بطور چشمگیری "تعمیل" صورت گرفته است.

شکل ۳۱- تغییرات سیمای ۱۴۷۰۰۰ مترمربعی اراضی در مدت ۶ ماهه و احداث حدود ۱۷۰ ساختمان در این بازه زمانی کوتاه

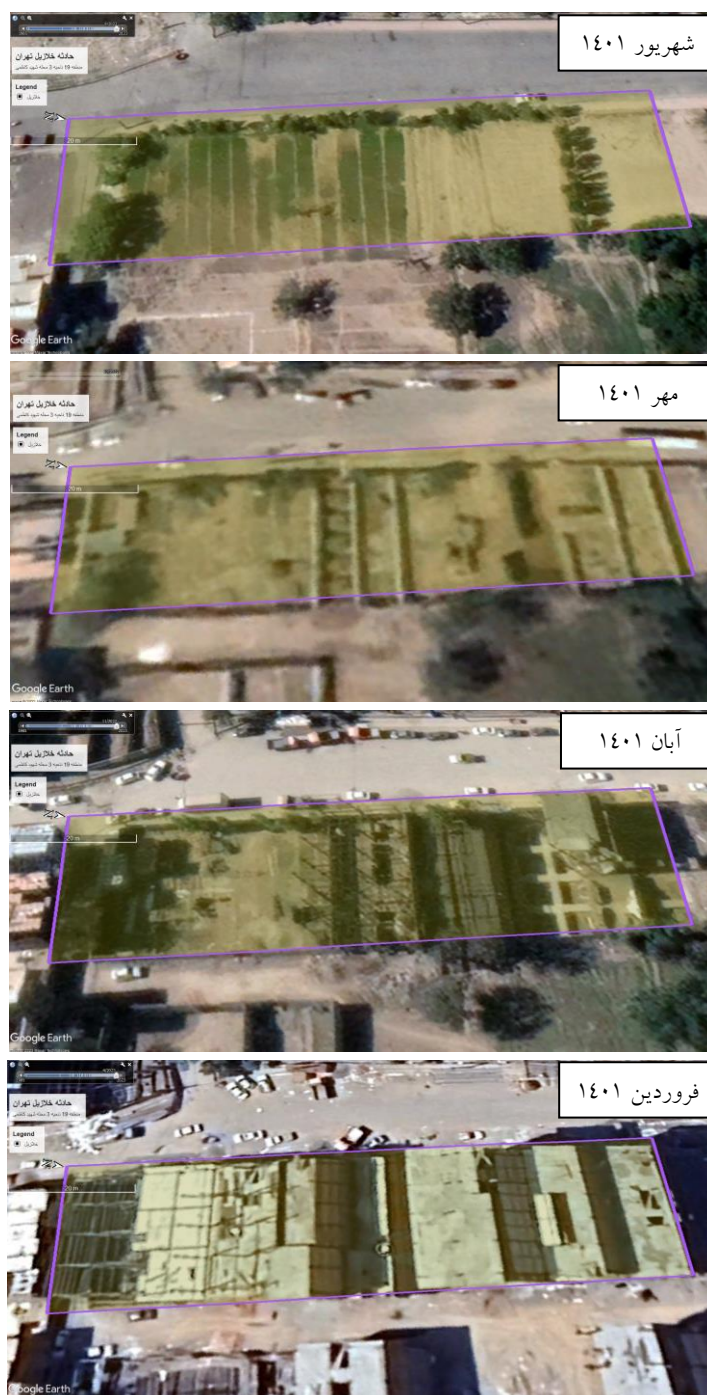
با تمرکز بر محدوده حادثه فروریزش ساختمان و محدوده‌ای که ۵ دستگاه ساختمان در آن احداث شده‌اند، شکل ۳۲ برای دوره‌های زمانی از شروع ساخت (شهریور ۱۴۰۱) تا وضعیت فعلی ساختمان‌ها (که از فروردین ۱۴۰۲ به شکل کنونی در مرداد ۱۴۰۲ در آمده است) تغییرات سطح اراضی را نشان می‌دهد. ۵ ساختمان به هم برخورد کرده در مدت زمانی ۶ ماهه احداث شده‌اند که البته در زمان وقوع حادثه نیمه تمام و نیز خالی از سکنه بوده‌اند (تعدادی از ساختمان‌ها ساخته شده در سایر نقاط ساکن نیز داشته‌اند).

به دلیل غیرمجاز بودن ساخت‌وسازها، عجله‌ای شدید در اتمام آن بوده که باعث شده عمده ساختمان‌ها با گودبرداری کم عمق در حد ۱ متر و یا بدون گودبرداری و اجرای فونداسیون در سطح زمین احداث شوند. فاقد مجوز بودن و عجله در ساخت، مختص عدم گودبرداری نبوده، در ساختمان‌های فولادی، جوشکاری‌های منقطع و به‌مراتب ضعیف نیز نشان از وجود عجله‌ای شدید برای اتمام سریعتر ساخت بنا بوده است.

شکل ۳۲- روند ساخت‌وساز در محدوده فروریزش ساختمانی خلایزل

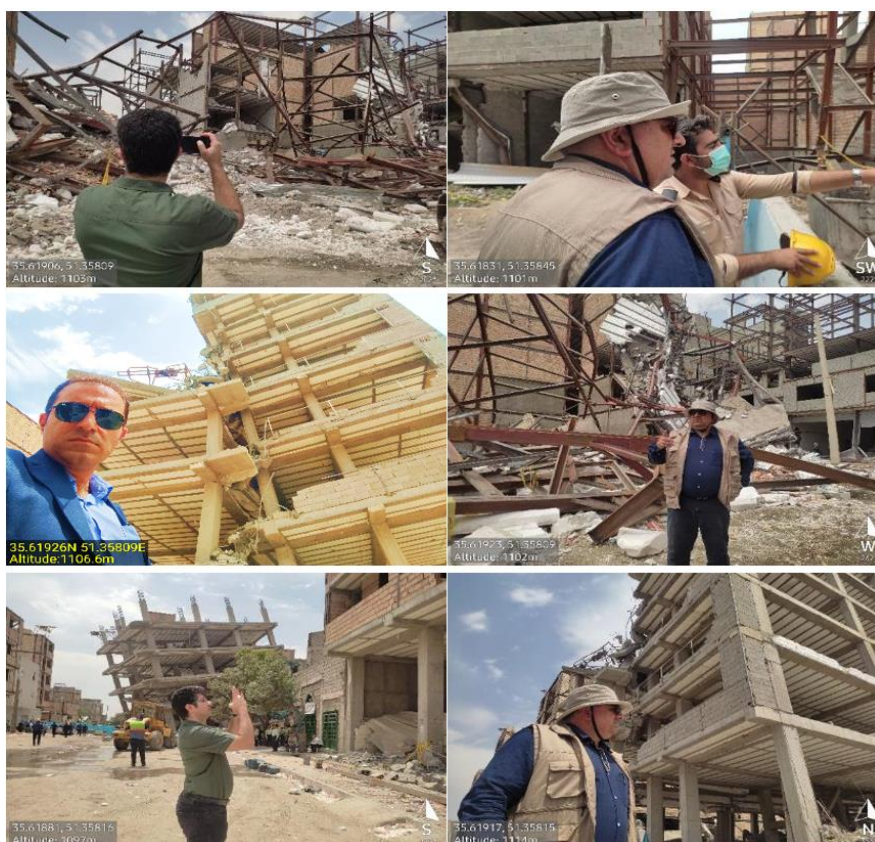
شکل ۳۳- بازدید میدانی از محل سانحه ریزش ساختمان و اطراف آن
